# Corrosión por cloruro de amonio en la unidad de hidrotratamiento de diésel

Por **Vanesa Casariego** y **Melisa M. Prost** (Axion Energy)

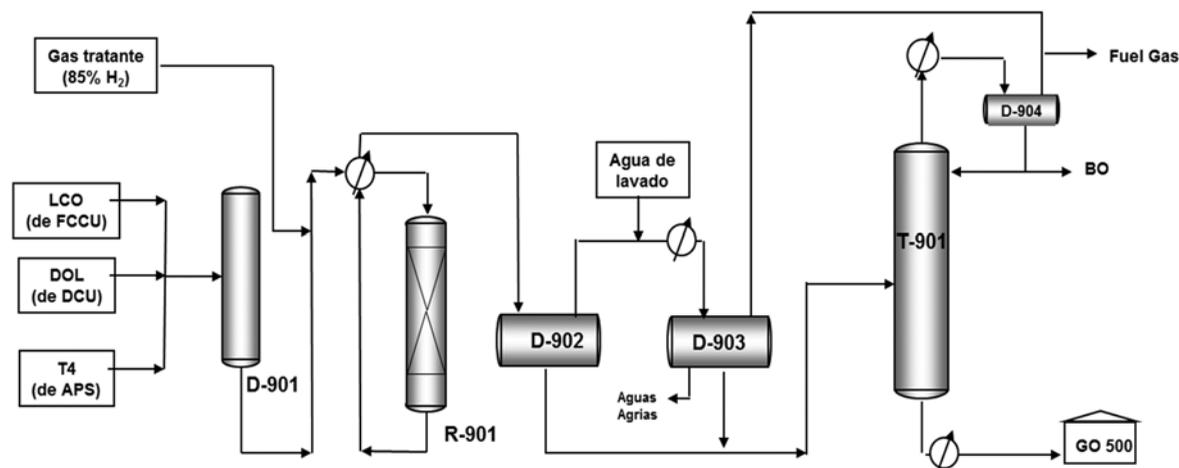
Figura 1. Flowsheet de la unidad.

Los efluentes líquidos del separador caliente y frío convergen en un *stripper* en el cual una corriente de vapor despoja los compuestos livianos de la misma (Figura 1).

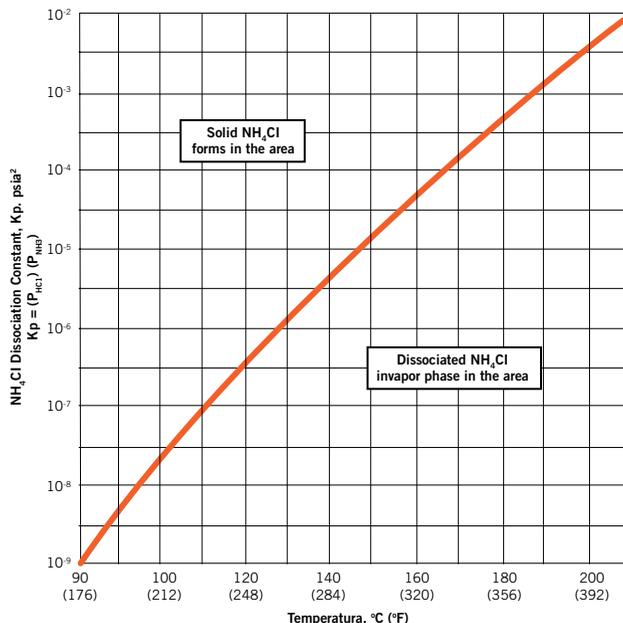
Figura 2. Temperatura de deposición NH<sub>4</sub>Cl vs. constante de disociación.

El NH<sub>4</sub>Cl tiene una temperatura de deposición alta, por eso, aunque se encuentre a bajas concentraciones se deposita a temperaturas del orden de 180 °C.

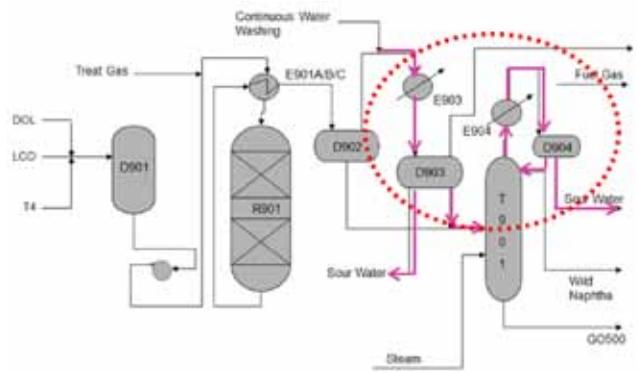
Figura 3. Circuito de sales en la unidad.

Según los resultados obtenidos, la deposición se da aguas abajo del separador caliente, o sea aguas abajo del lavado. El “circuito de sales” se ilustra en la figura 3.

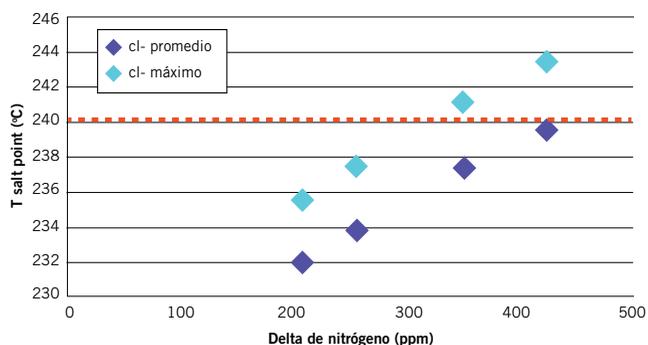
Figura 4. Sensibilidad de salt point.

Con estos resultados se realizó una sensibilidad con valores promedio y valores más altos históricos de cloruros y nitrógeno y se encontró que con los valores más altos registrados de cloruros sumado a un delta de nitrógeno por encima del valor fijado como límite, según las ventanas de operación seguras hay posibilidades de deposición aguas arriba de la inyección del agua de lavado, ya que la temperatura de *salt point* en estos casos coincide con la temperatura mínima del separador caliente (~ 240 °C).
