Corrosión en condensador interretapa en torre de destilación al vacío

Este trabajo fue seleccionado del 5° Congreso Latinoamericano y del Caribe de Refinación, realizado por el IAPG en agosto 2018 (Mendoza).

Por **Ricardo Julián Filace, Alejandra Hidalgo y Alexander Bischoff** (YPF S.A., Complejo Industrial La Plata)

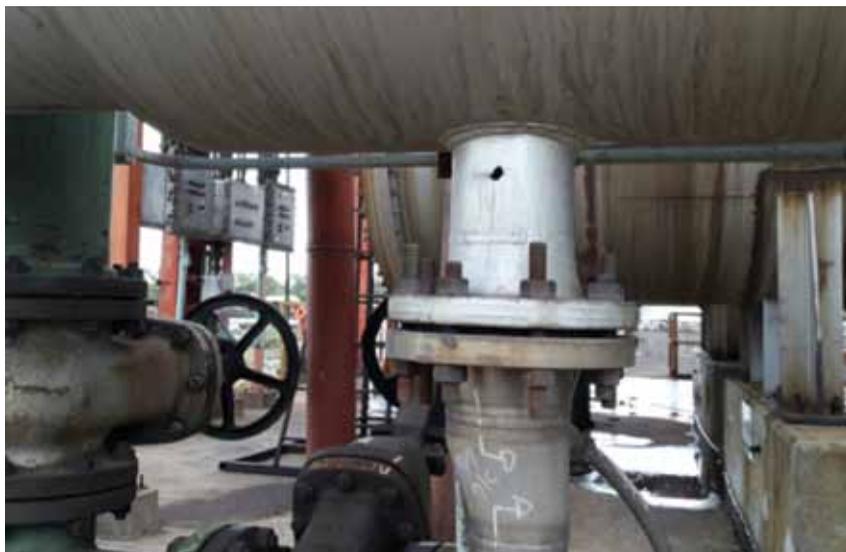
De una recorrida exhaustiva por la planta se obtuvieron resultados positivos: dos pinchaduras de aproximadamente 10 mm de diámetro cada una ubicadas en la conexión de descarga de agua del condensador interetapa. Las figuras 1 y 2 muestran los hallazgos en planta.

Figura 1. Orificio sobre conexión de salida de condensador.

Una reparación rápida y provisoria permitió reestablecer condiciones normales en el sistema de vacío, y con ello en la operación de la torre y la calidad de los cortes.

1. Reparaciones provisionales y reparaciones programadas. Luego de descubiertas las pinchaduras en el equipo, se realizaron reparaciones provisionales en las zonas afectadas

mediante el uso de vendajes. Tras la inspección del resto del equipo y la detección de espesores reducidos en la envolvente se procedió a colocar un refuerzo de chapa sobre la zona inferior. Adicionalmente, se programó la reparación integral del equipo para el próximo paro programado de la unidad.

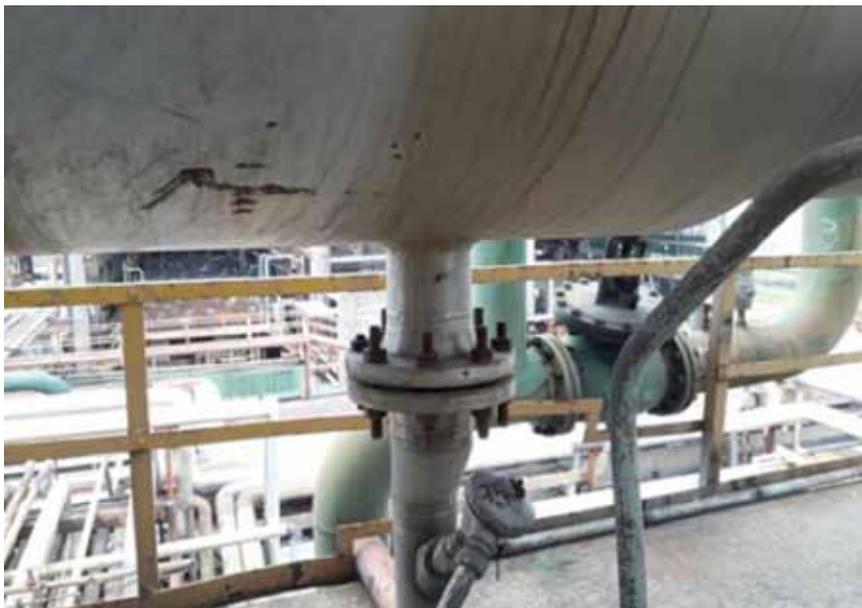
Figura 2. Otro orificio sobre la misma conexión, en lado opuesto al de la figura 1.

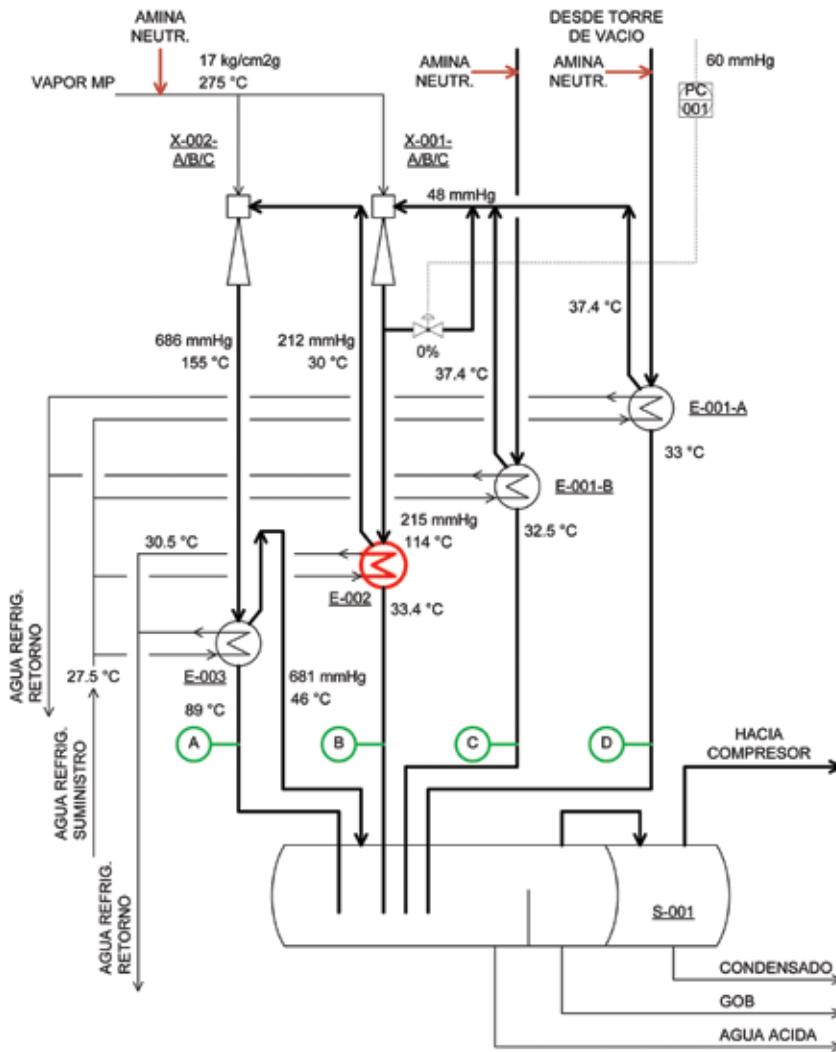
El condensador interetapa (E-002) comprometido se ha resaltado en color rojo en la figura. Además, se han incluido datos de algunas variables relevantes del sistema tomados antes de las reparaciones. Al momento de la falla, la unidad de destilación al vacío acumulaba seis años de operación sin paros programados.

Figura 3. Diagrama de flujo del sistema de vacío.

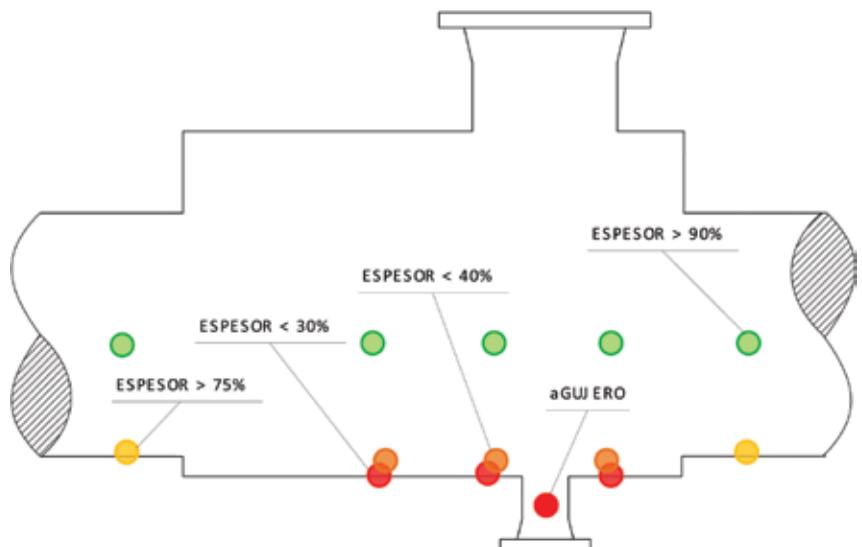
Una vez descubierto el problema y solucionado provisoriamente, una inspección por ultrasonido del resto del condensador dio espesores muy bajos en la zona inferior del casco, especialmente en las cercanías de la conexión de salida. Aunque los pies barométricos de todos los condensadores han sido llevados a acero dúplex, la envolvente de este condensador en particular ha sido especificada en acero ASTM A106 Gr.B y ASTM A516 Gr.70. La conexión de salida de líquido del condensador E-002 posee por diseño un rompe vórtice realizado en ASTM A516 Gr.70.

La figura 4 presenta gráficamente las zonas donde se relevó el espesor, en escala de colores relativa.

Figura 4. Mediciones de espesores realizadas sobre envoltorio del condensador E-002.

Un incremento del plan de monitoreo y un refuerzo estructural en la zona comprometida permitieron continuar con la operación sin necesidad de realizar un paro de planta.

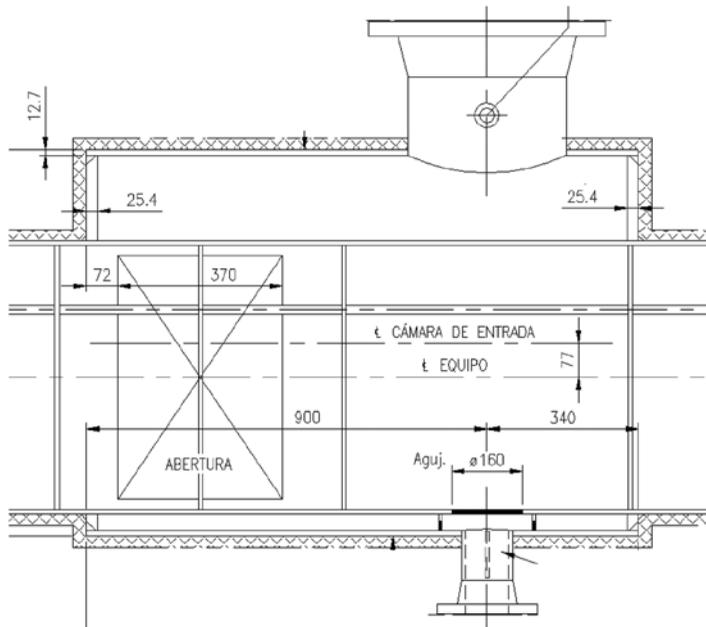
La figura 5 presenta algunos detalles del equipo. La zona donde se encontraron los orificios es coincidente con la ubicación de los cordones de soldaduras para soporte del rompe vórtice a la tobera de salida. Las tensiones y la pérdida de homogeneidad del material generadas durante el proceso de soldadura lo vuelven más vulnerable al ataque ácido.

Por otro lado, depósitos producto de procesos de corrosión generalizados en el equipo o aguas arriba de este fueron acumulándose en las cercanías de la salida de líquido, constituyendo un medio conveniente para el desarrollo de procesos de corrosión bajo depósito. En la figura 5 se puede ver incluso que, a fin de satisfacer ciertos criterios de diseño, el ingreso de gases al mazo se realiza por una ventana perforada en la coraza, con una cubierta cilíndrica de mayor diámetro actuando como

Figura 5. Detalles de la envoltura del condensador E-002.

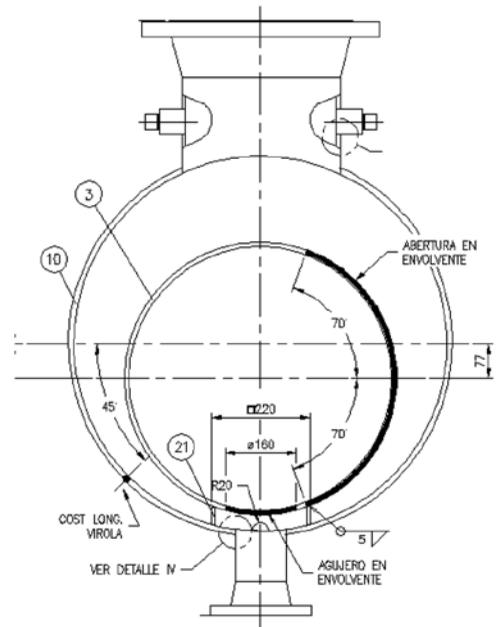
contenedor. La figura 6 muestra posibles rutas para el fluido que ingresa al equipo por la conexión superior. La trayectoria indicada en rojo es la de-

seada, pero nótese que no existe impedimento para que el fluido avance por la trayectoria roja en trazo intermitente. La línea azul indica el camino espe-

rado para el drenaje de condensado al pie barométrico. Al quedar una zona "muerta" entre ambas envoltentes, en el diseño se contempló el drenaje de la zona a través de pequeñas perforaciones sobre la chapa que sirve para vincular la conexión de salida y la envoltente interior.

Con el tiempo, los depósitos acumulados taparon las perforaciones, dejando un nivel permanente de líquido corrosivo entre las envoltentes. Adicionalmente, el ingreso de aire producto de la falla en la conexión de salida de líquido probablemente proveyó una mayor cantidad de O_2 , acelerando de esta manera los procesos corrosivos en la zona inferior de la coraza externa.

Figura 6. Posibles trayectorias del fluido en el ingreso al condensador E-002.

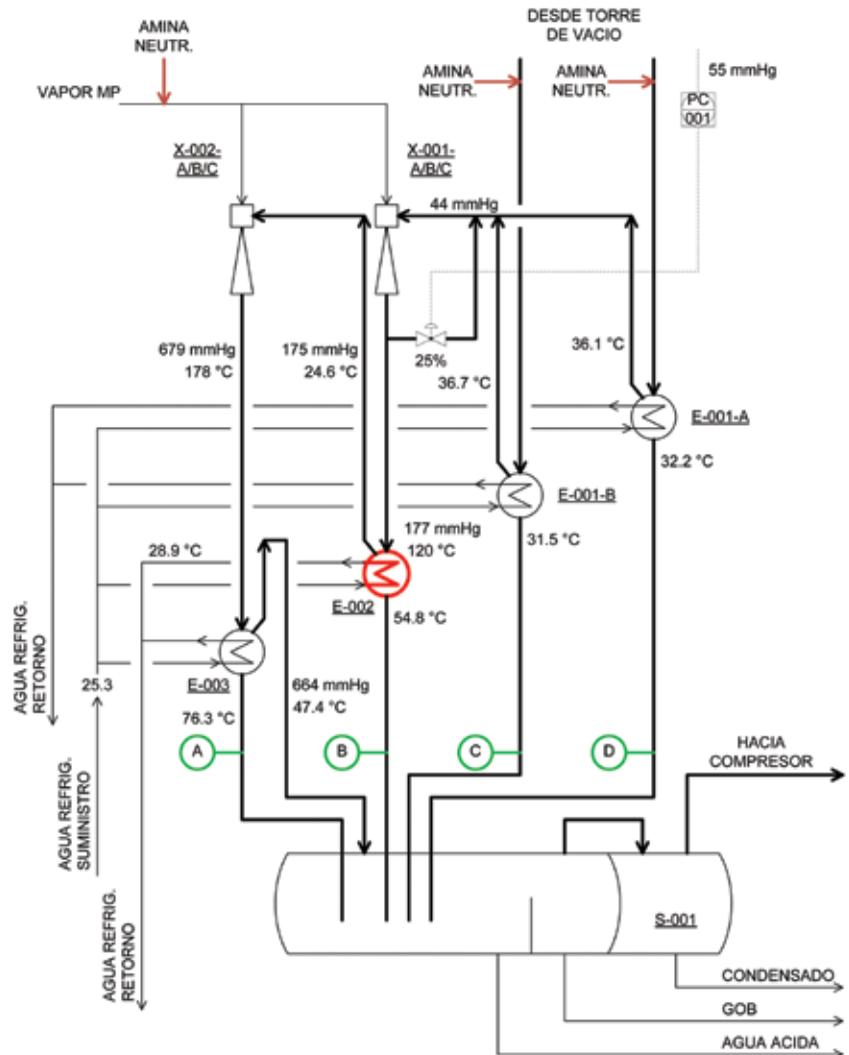
Figura 7. Condiciones operativas luego de estabilizada la unidad.

En este caso, el cambio más notorio, más allá de las presiones en cada etapa, es la temperatura del condensado que drena del E-002. Si se compara con la figura 3, puede verse que esta temperatura se incrementó en unos 30 °C. El ingreso de aire (y su expansión a presiones sub-atmosféricas) provoca un enfriamiento considerable en las cercanías de la fuga, a la vez que altera la capacidad de condensación del equipo una vez dentro, lo que tiende a aumentar la temperatura de los gases. Hecha la reparación, el condensado dejó de ser enfriado por el aire ingresante y volvió a valores normales de temperatura, mientras que un mayor grado de condensación tuvo lugar en el mazo y el gas sufrió un enfriamiento mayor. De esta manera, monitorear las tendencias y comparar las temperaturas de salida de gases y líquido en cada condensador puede dar un indicio de aparición de posibles pinchaduras. Finalmente, la estimación de la presión parcial del agua a la temperatura de salida de gases de cada condensador (y su contraste con la presión total medida) puede orien-
