# Experiencia de revegetación

con ejemplares de palo santo y  
algarrobo blanco

## en un área petrolera del bosque chaqueño de Formosa

Por **Pablo Arabadjian**, **Irene Rives** y **Diego Rosa** (Madalena Energy Argentina SRL.)

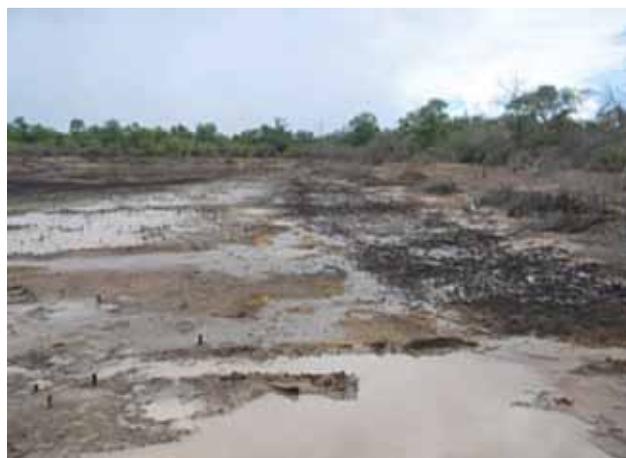
Foto 1. Sección seca de la Pileta 2.

Por el contrario, la Pileta 2, de tamaño menor, se encontraba separada en dos piletas menores, una de 80 x 55 m, que contenía agua de producción e hidrocarburos; y la otra de 120 x 55 m con evidencia de hidrocarburos en los taludes y en el fondo y acumulaciones salinas de gran extensión (Fotos 1 y 2).

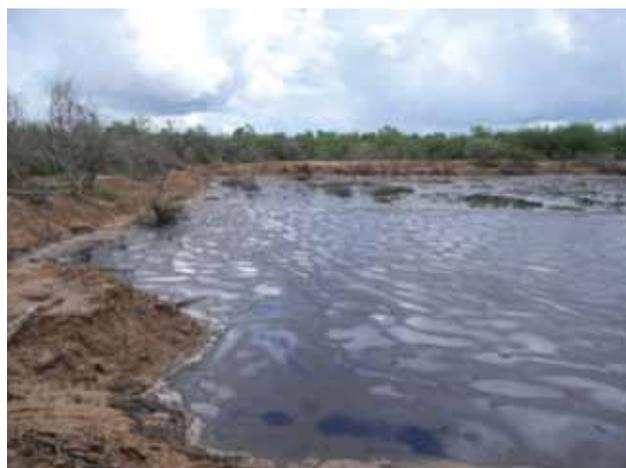
Foto 2. Sección inundada de la Pileta 2.

Dado el régimen de lluvias de la zona, la pileta podría presentar más o menos nivel de agua y convertirse en una fuente importante de impacto para la fauna local.

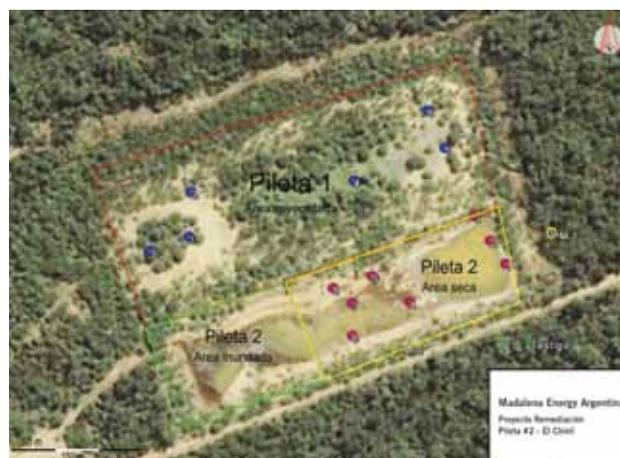
Figura 3. Puntos de muestreo.

Los pozos se ubicaron al este y al sur de la Pileta 2 (pozo de monitoreo 1 y 2, respectivamente) (Figura 3). Ambos pozos se perforaron hasta una profundidad de 15 m.

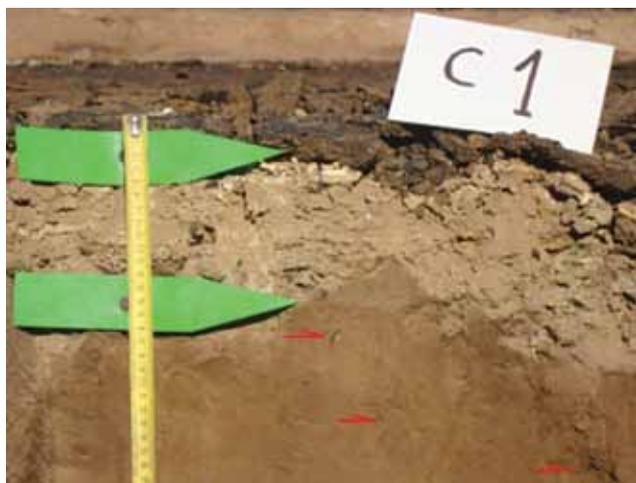
Foto 3. Corte de calicata. Zona con HC.

Los resultados de los sondeos de suelos con las calicatas y en cercanías de la Pileta 2 mostraron que los perfiles se hallaban libres de hidrocarburos (Foto 3 y 4). No se halló agua en profundidad, aunque cuando se construyeron los pozos de monitoreo a 15 m de profundidad se encontró en el perfil de suelo una capa de arena que podría ser portadora de agua en algún momento del año. Sin embargo, tampoco se encontraron rastros de hidrocarburos en esta capa.

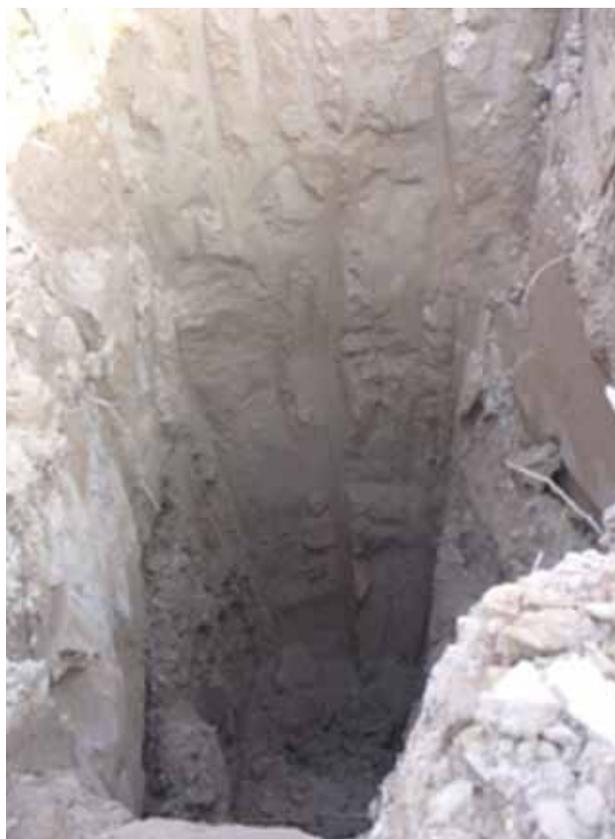
Foto 4. Sondeo en búsqueda de niveles de contaminación.

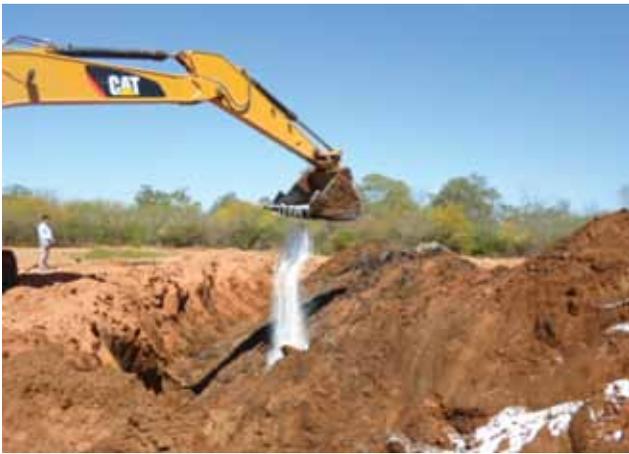
Foto 5. Proceso de mezclado con nutrientes

El material acumulado en la zona de sacrificio se mezcló con nutrientes para favorecer el crecimiento bacteriano y acelerar el proceso de degradación biológica. Debido al volumen acumulado, el material no fue procesado en una biopila propiamente dicha, sino en un batch sólido que se fue mezclando con una periodicidad establecida por la consultora operadora de la remediación.

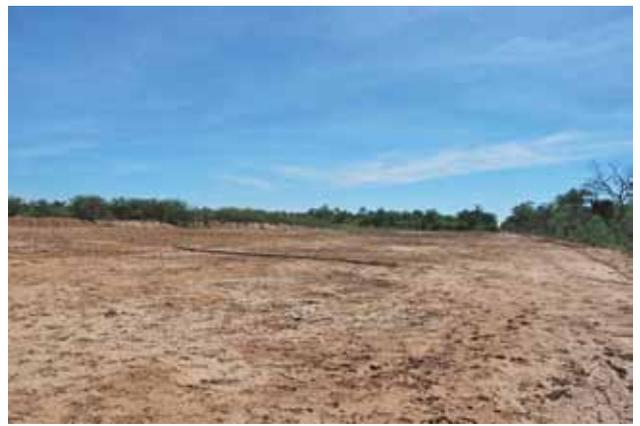
Foto 6. Pileta 2 completamente remediada.

El proceso culminó con un muestreo general del área y las correspondientes presentaciones a la autoridad de aplicación para la liberación del área.

El material y los taludes del área fueron volteados y removidos por completo para nivelar la superficie de la Pileta.
