Durante 2016, Transportadora de Gas del Sur (TGS) sufrió una falla en servicio en una de sus líneas principales. Esta línea se encuentra en operación desde 1974, es de 30" de diámetro, 8,74 mm de espesor API 5L -X52 MAPO 60 kg/cm², revestimiento asfáltico. La falla es produjo a 5 km de la descarga de una planta compresora.

Defectos de fabricación: una amenaza creciente en la región

Por *Ing. Mariana Corsico* e *Ing. Sergio Río* (Transportadora de Gas del Sur S.A.)

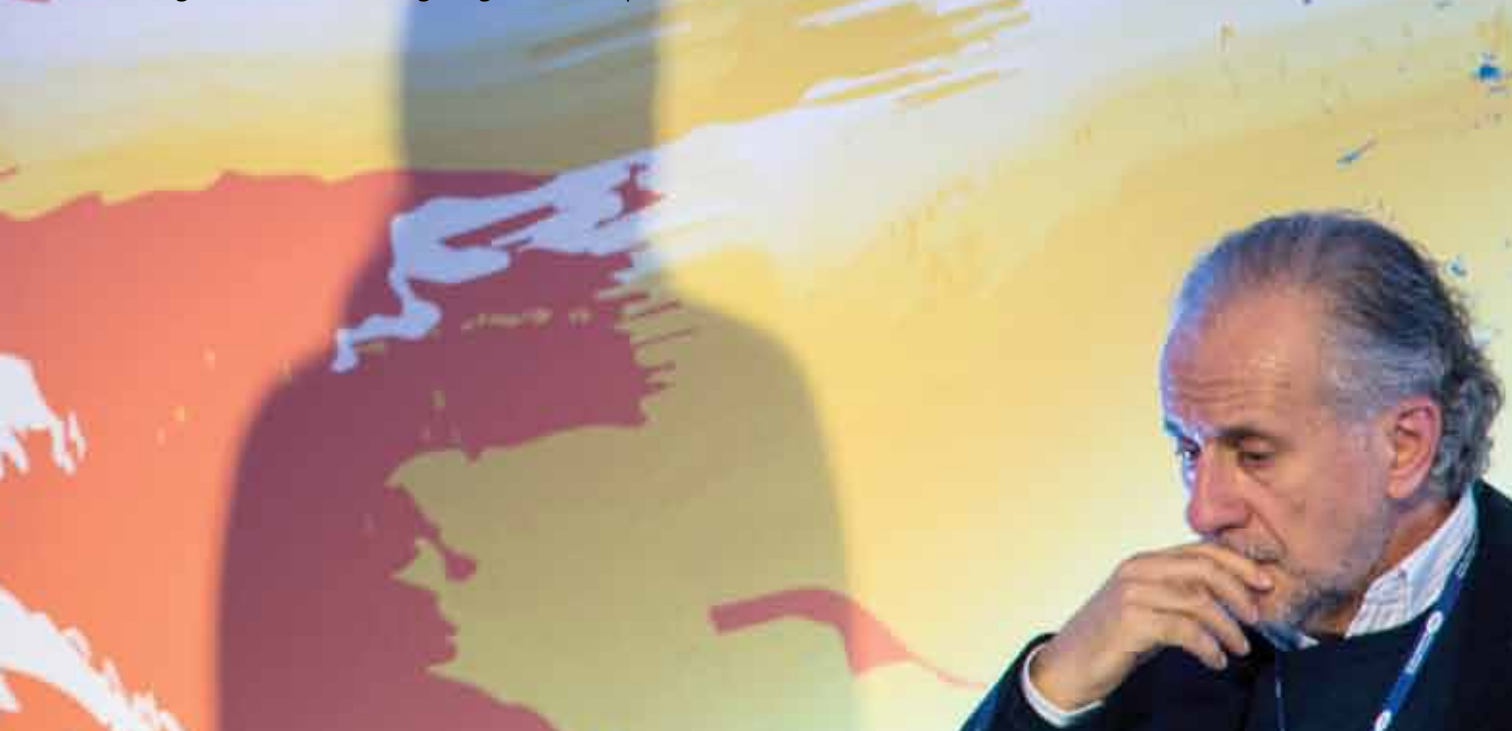
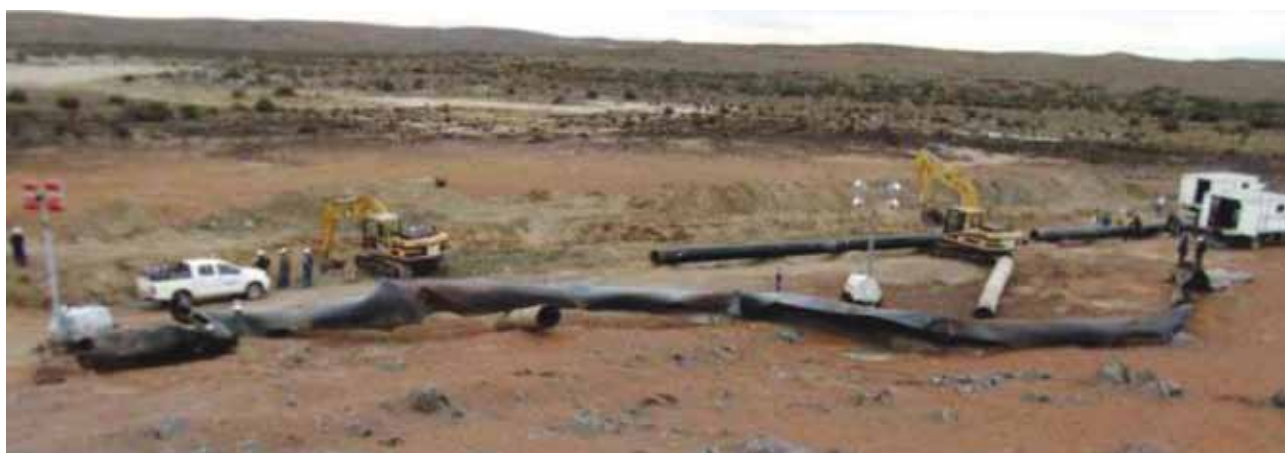
Como resultado del evento se produjo una fractura longitudinal que afectó 70 m de cañería (Figura 1), produciéndose, además ignición lo que provocó que el material remanente se encontrara en un estado muy degradado haciendo complejo el análisis de falla posterior.

Figura 1. Cañería afectada por la falla. Zona de falla.

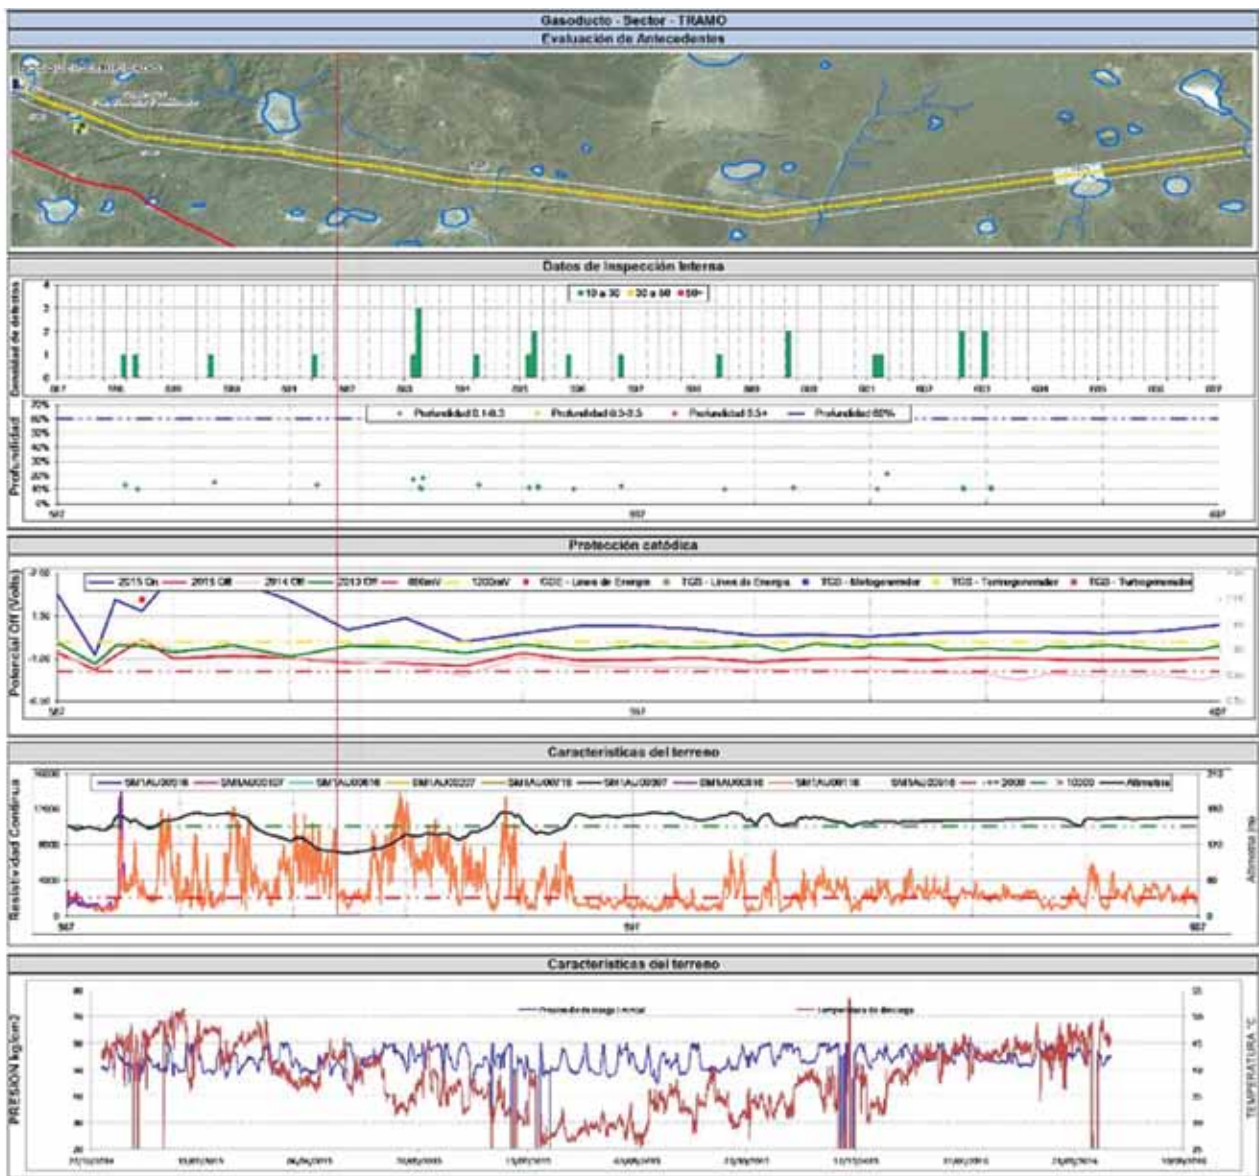
Figura 2. Gráfico de datos alineados. Antecedentes de inspección

Una revisión integral de antecedentes con la metodología de datos alineados se llevó a cabo en la zona de falla para identificar las particularidades presente (Figura 2).

Del gráfico alineado de la figura 2 se desprende que el tramo cuenta con 6 inspecciones internas con tecnología MFL y TFI de alta resolución, en los informes de inspección no se informa ningún tipo de defecto en la zona del evento.

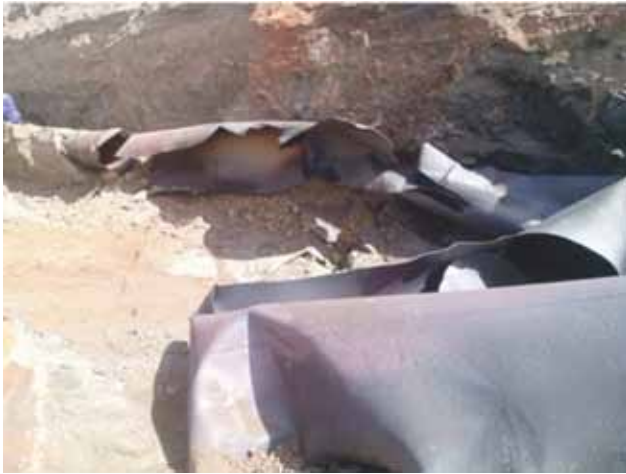
Dado el estado del material por la afectación del fuego (Figura 3), resultó difícil determinar en el campo el punto de inicio de la falla, por lo que se seleccionaron diferentes sitios de interés para realizar análisis de laboratorio.

Figura 3. Estado de las chapas luego de la ignición. Estado del material.

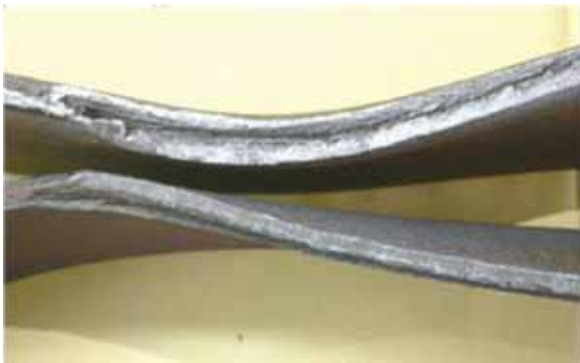
Como resultado de la inspección se identificó la existencia de un defecto en la soldadura longitudinal de doble arco sumergido de aproximadamente el 50% del espesor en la cara externa de la cañería (Figura 4).

Figura 4. Defecto detectado en costura longitudinal. Defecto.

Se identificó la existencia de un defecto plano de aproximadamente 5 mm de profundidad y 125 de longitud en la soldadura longitudinal (lado externo). Este defecto corresponde al iniciador de la falla. El defecto fue originado en el proceso de soldadura DSAW durante la fabricación del caño. El origen del defecto podría estar relacionado con fusión en la soldadura o posible *weld toe crack*.

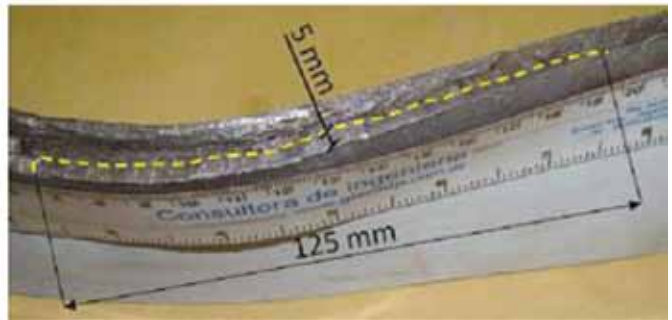
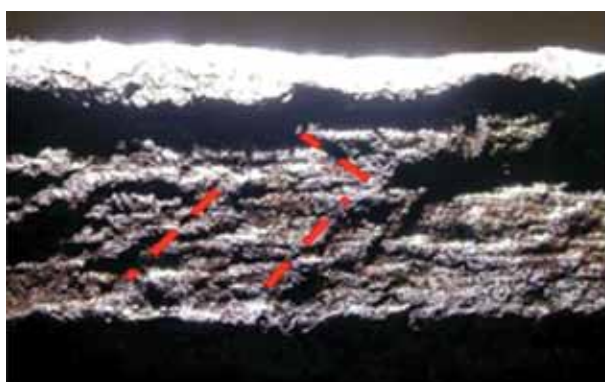
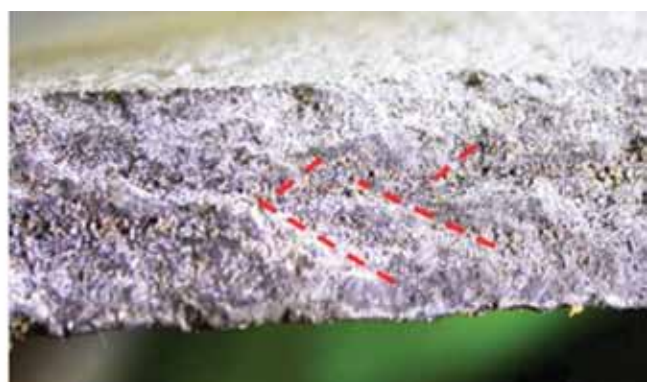
Además, en condiciones de laboratorio se identificaron las marcas del tipo “Chevron” (Figura 5), con diferente orientación a ambos lados del defecto. Esto en campo no se había logrado dado que la superficie de fractura estuvo expuesta a fuego y a daños mecánicos.

Figura 5. Chevrones identificados en laboratorio. Chevrones.

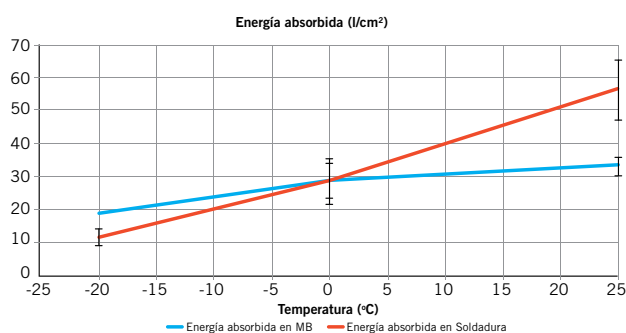
Figura 6. Resultado de los ensayos de impacto.

- Ensayos de impacto del tipo *Charpy*. Material base y soldadura (Figura 6).

Se realizaron los ensayos a tres temperaturas (0 °C, -25 °C, 25 °C).

Tanto el material base como el de soldadura superan el valor mínimo para acero API 5L X52.

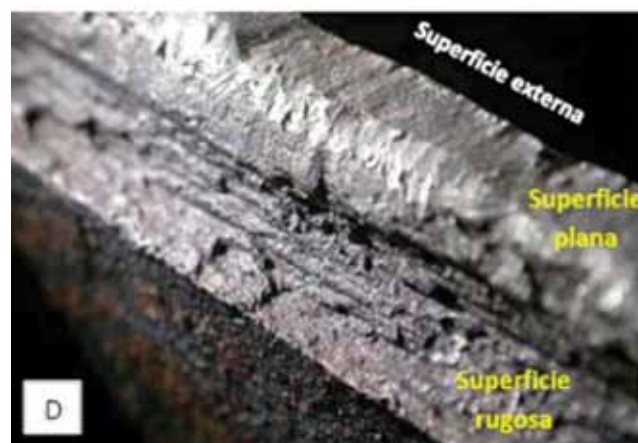
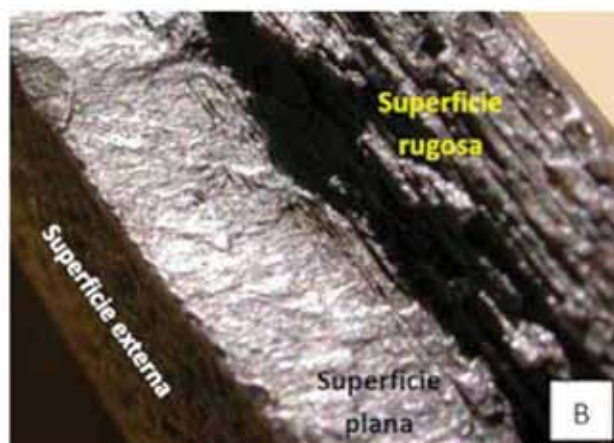
Se realizaron distintas probetas con el objetivo de realizar una caracterización metalográfica y microestructural del material y del defecto (Figura 7b).

Figura 7a. Perfil de falla.

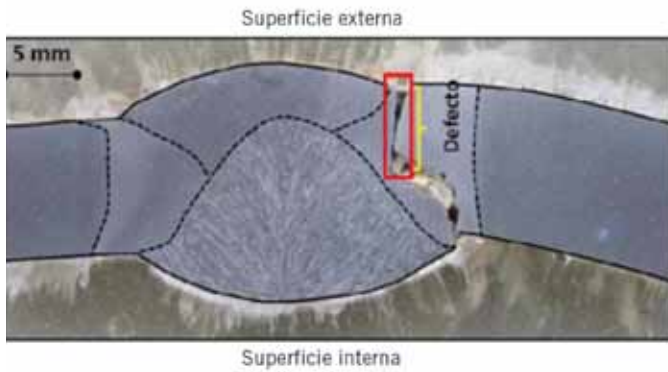
Se evidenciaron granos deformados y de diferentes tamaños en la superficie de fractura (Figura 8). El origen puede estar asociado a un fenómeno de falta de fusión.

Figura 8. Caracterización de superficie de fractura. Zona de defecto

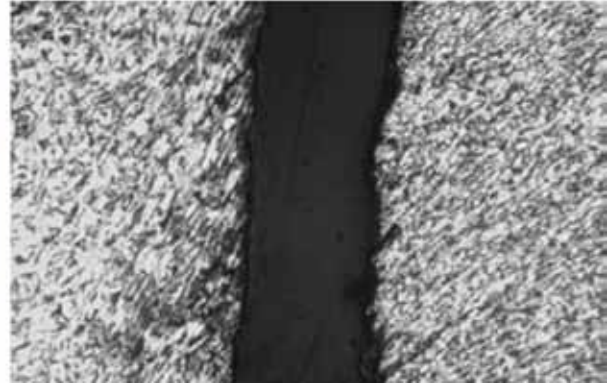
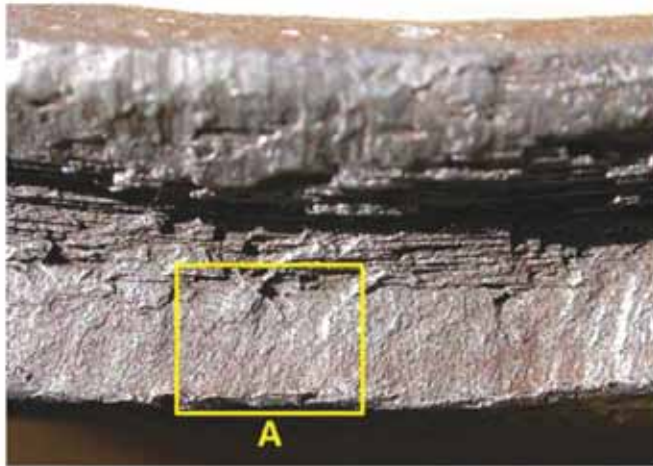
Se observa una diferencia de coloración que podría indicar la diferencia en tiempo de existencia de las dos zonas en el defecto (Figura 9).

Figura 9. Diferencia de coloración en la zona de defecto.

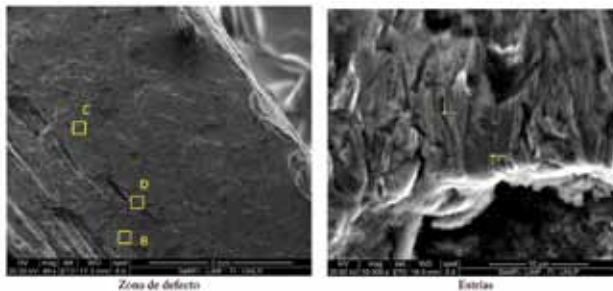
Superficie de fractura, zona de propagación. Referencia D (Figura 10). Se observan estrías del orden del micrón, señaladas por flechas. SEM, 10000X. Las estrías podrían estar relacionadas con un proceso de fatiga. Esta

hipótesis requiere de análisis complementarios para ser confirmada.

Figura 10. Caracterización de superficie de fractura.

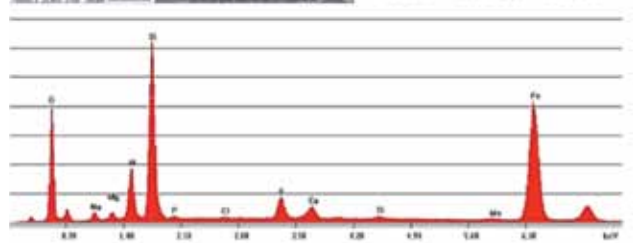
Como resultado los análisis EDAX (Figura 11), sobre el defecto evidencia una alta cantidad de silicio y oxígeno que pueden atribuirse a la escoria producida durante el proceso de soldadura.

Figura 11. Análisis EDAX.

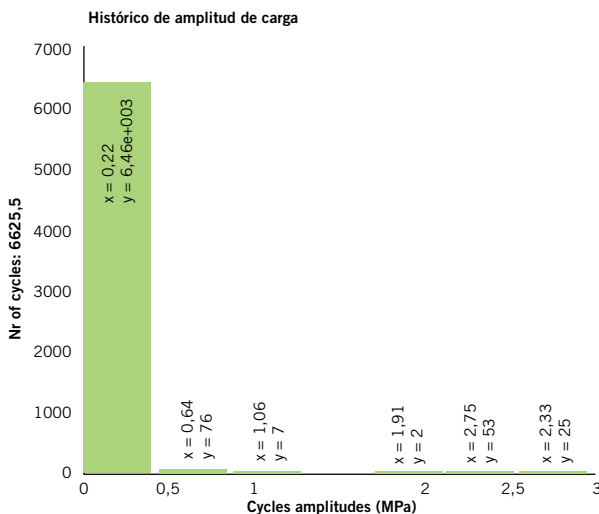
Figura 13. Modelación del defecto s/API 579.

Por otro lado, en base a registros histórico de presiones en el ducto de los 10 años anteriores a la falla se realizó el cálculo de ciclos de carga y en función de la ley de París, se determinó que, para los tamaños de grietas iniciales calculados, no se espera un crecimiento significativo del defecto debido a la fatiga (Figura 13).

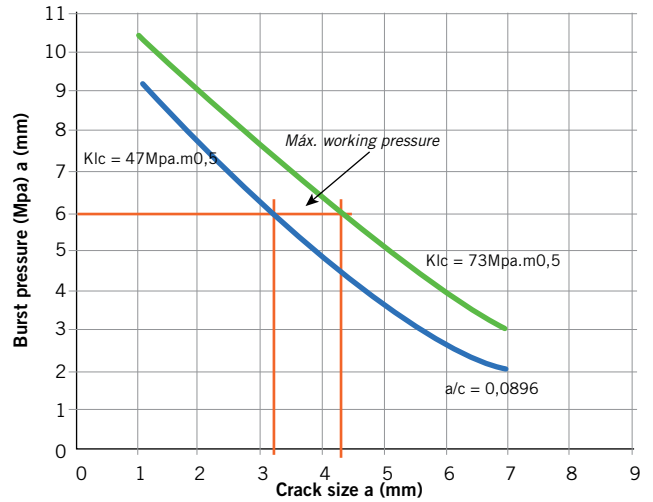
Figura 12. Modelación del defecto s/API 579.

Según los valores de *charpy* obtenidos y la relación profundidad/longitud medida se modeló, mediante API 579, el tamaño de defecto que a la presión operativa del ducto produciría una falla (Figura 12). Dependiendo de las consideraciones realizadas el valor estimado se encuentra entre 3,2 a 4,2 mm de profundidad.
