Evaluación de integridad de cañería en pozos de la Cuenca del Golfo de San Jorge

Por **Martín Cerdá** y **Claudio Quintavalla** (Halliburton Argentina S.A.)
y **Víctor Salas** (Pan American Energy)

Este trabajo muestra la experiencia adquirida en la Cuenca del Golfo San Jorge para prevenir el desgaste y la corrosión interna o externa de los ductos, los cuales pueden atraer pérdidas a las empresas. Con ayuda de la tecnología, se explican las soluciones halladas para los distintos tipos de casos analizados.

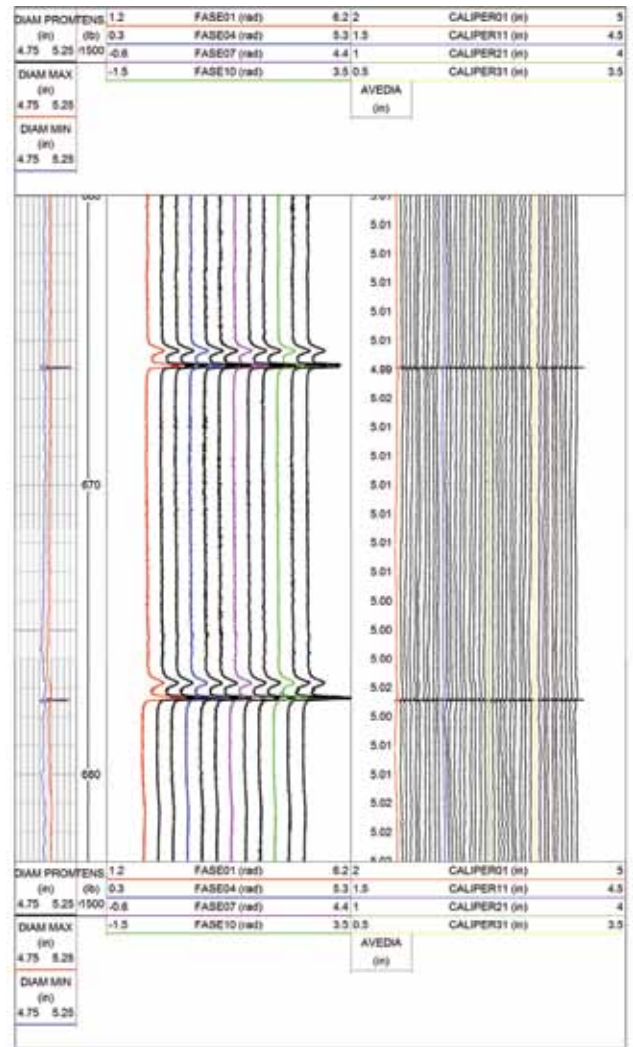
Figura 3. Escala 1:200.

Ambas tecnologías pueden ser registradas por separado, pero su mayor potencial se encuentra cuando ambas se combinan, logrando así la mejor opción para conocer las condiciones externas e internas de una cañería. En la Figura 3 se observa la respuesta de ambas tecnologías en conjunto.

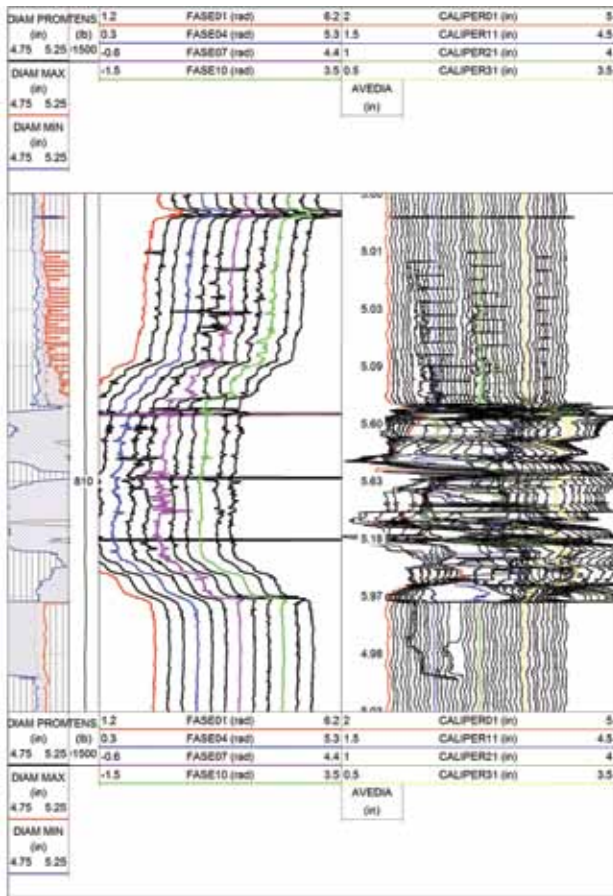
En presencia de anomalías, roturas, restricciones en una cañería, tendremos respuestas similares a la de la Figura 4. Esta información es obtenida en tiempo real.

Figura 4. Zona de rotura severa próxima a punzados – Escala 1:50

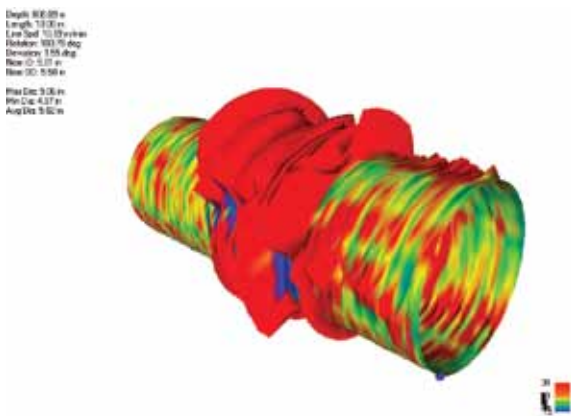
Se realiza un análisis 3D de las condiciones internas de la cañería para constatar con mayor certeza la rotura (Figura 5).

Figura 5. Análisis 3D del interior de la cañería.

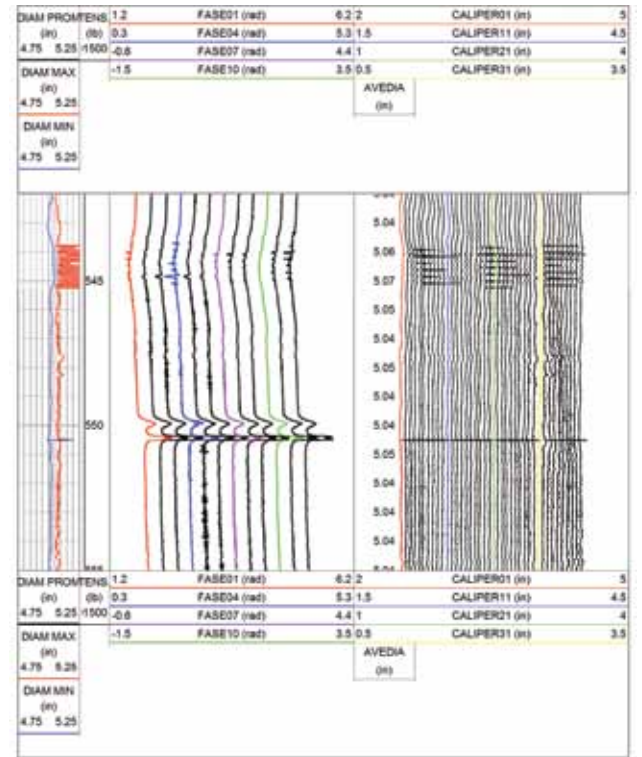
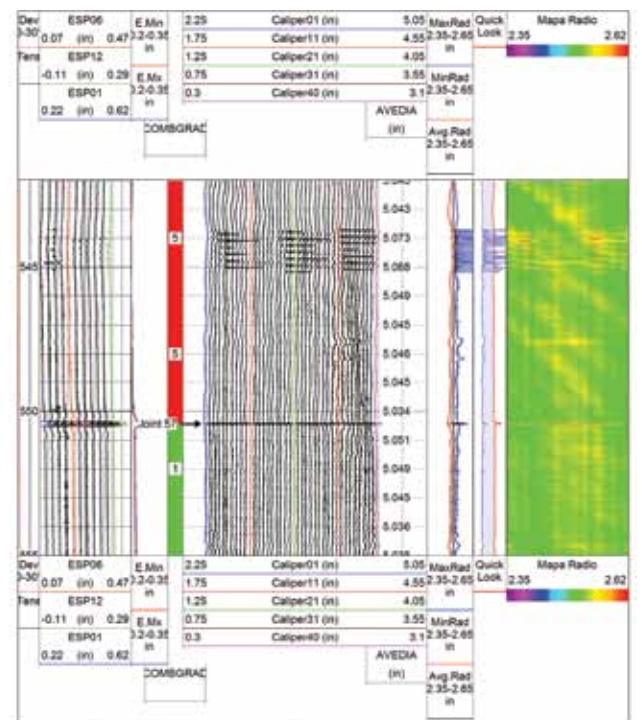
Figura 6. Información de campo. Escala 1:200

A excepción de la zona punzada, no se observaron zonas comprometidas por avance de la corrosión; en el registro de campo se puede verificar esto (Figura 6).

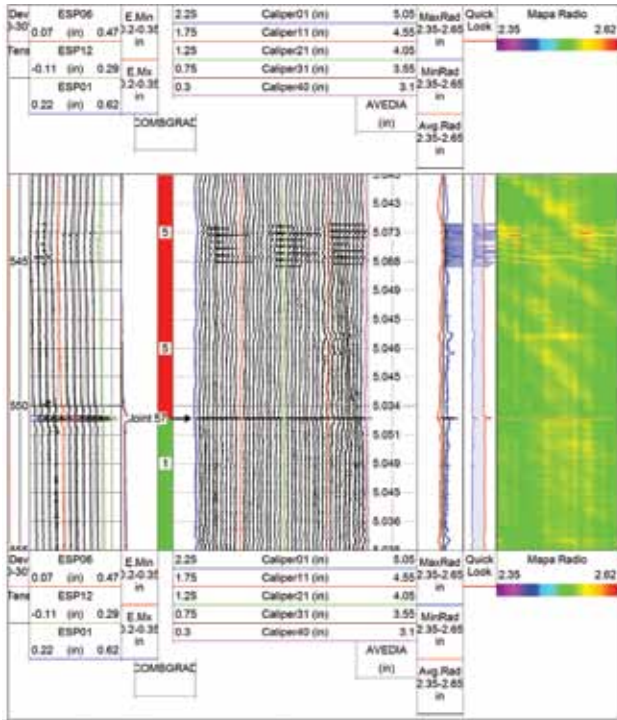
Figura 7. Información procesada. Escala 1:200

Luego, se procedió al análisis de los datos corroborando las buenas condiciones del casing, excepto en la zona punzada (Figura 7).

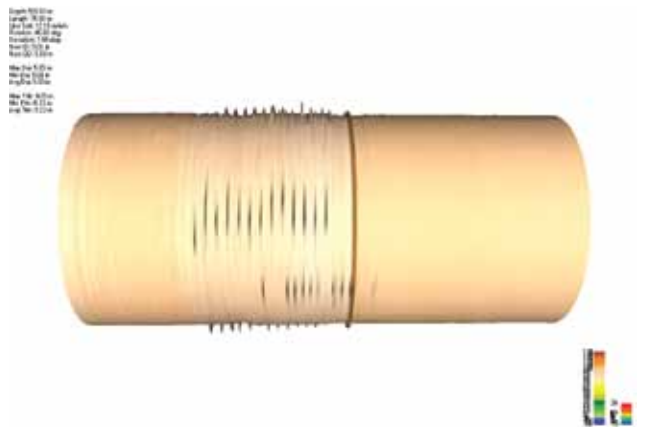
Las imágenes 3D facilitan considerablemente la interpretación; en este caso se pueden ver las cuplas, la zona punzada y el resto del caño en buen estado (Figuras 8, 9 y 10).

Figura 8. Zona de punzados.

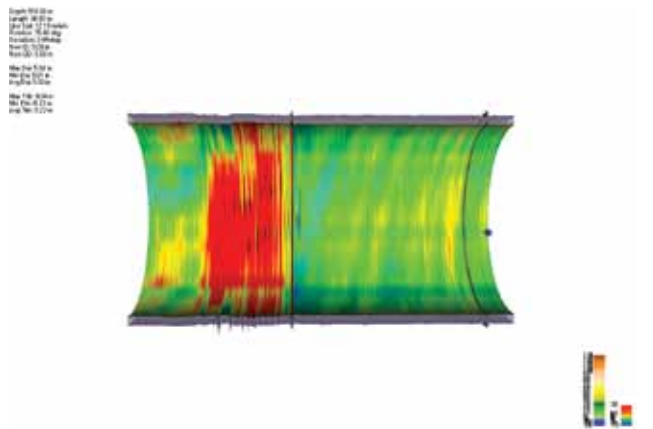
Figura 9. Visualización interna - Zona de punzados.

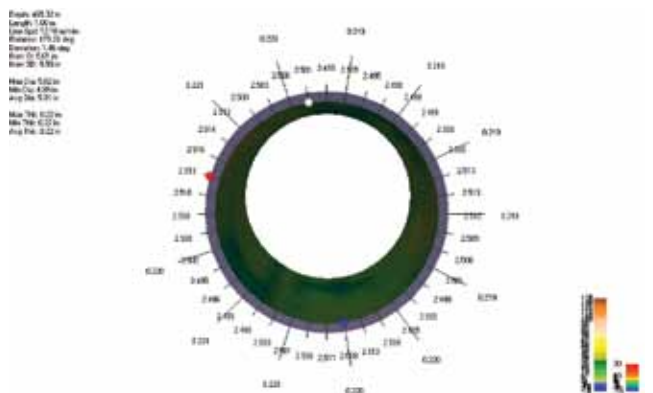
Figura 10. Visualización frontal.

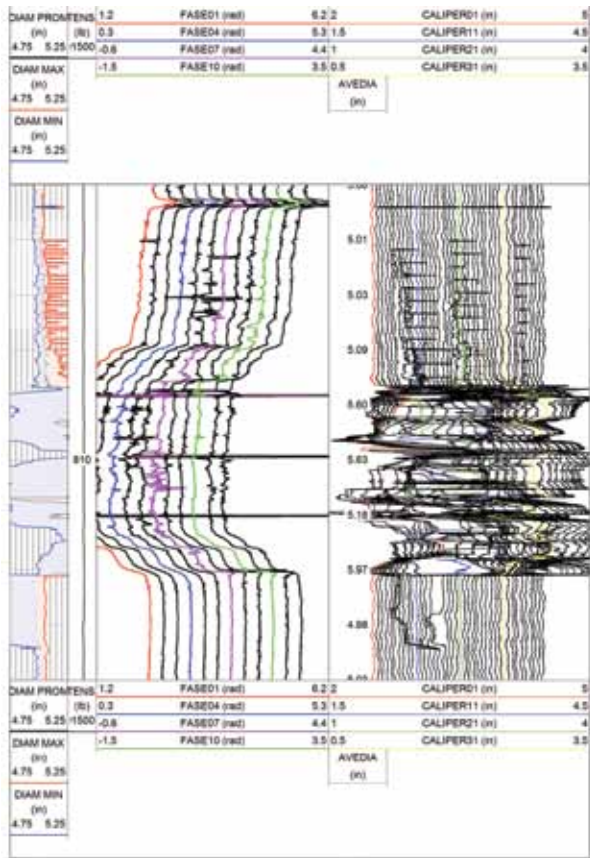
Figura 11.

Luego del registro MIT-MTT, se observó en la zona de la pesca la siguiente respuesta que daba indicio de una rotura importante e, incluso, la sospecha de una desvinculación (Figura 11).

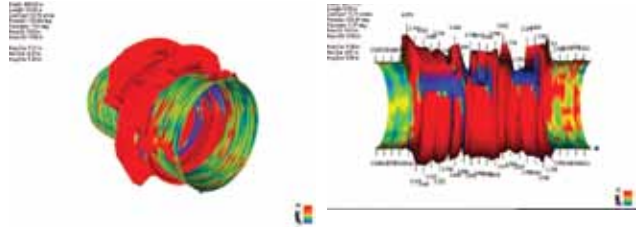
Figura 12.

Las imágenes 3D realizadas una vez finalizado el registro confirmaron la desvinculación (Figuras 12 y 13).

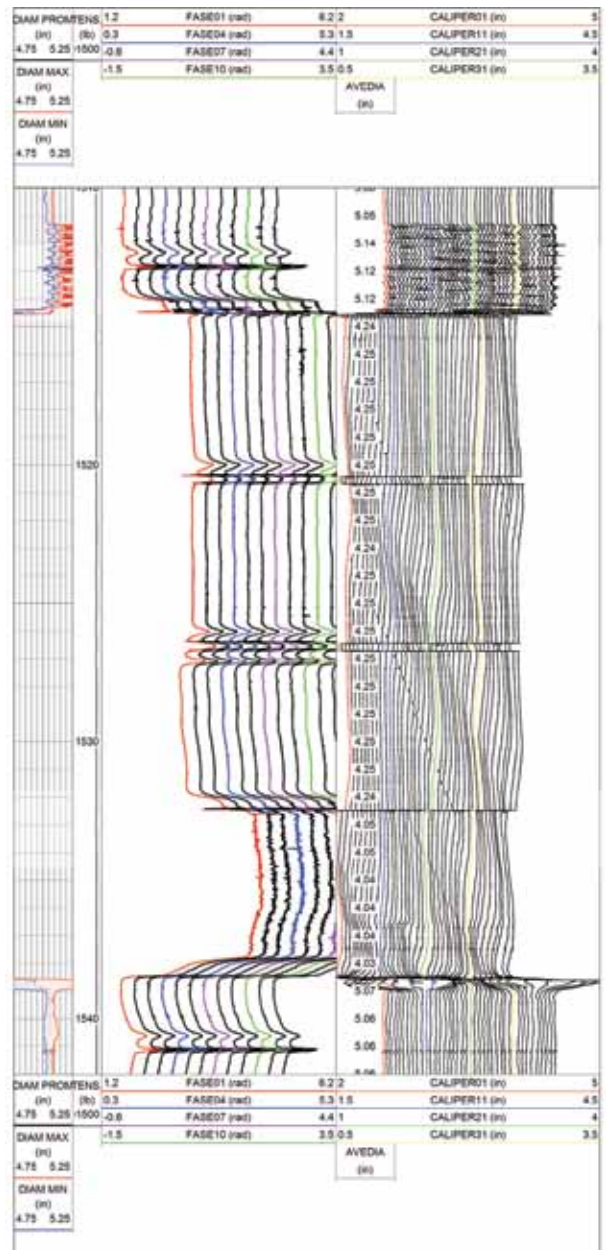
Figura 14.

Al realizar el registro, se pudo constatar la ubicación de las camisas, y se observó el pasaje que tenía la zona en cuestión (Figura 14).

En el perfil de campo se pudo observar la reducción en el radio, debido a la presencia de las camisas de la electrobomba. Esta información también sirvió para seleccionar

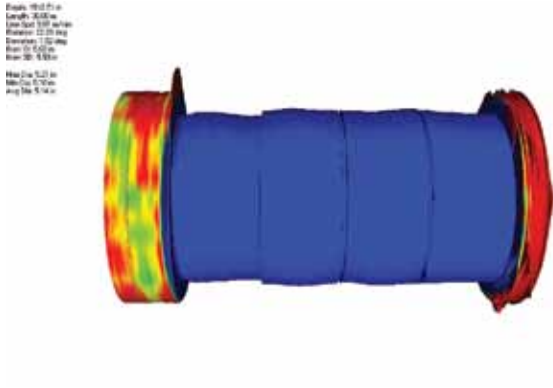
Figura 15.

el tipo de herramienta a utilizar para bajar a pescarlas (Figuras 15 y 16). Se logró identificar las mismas de manera precisa. Una vez retiradas, se bajó la instalación de producción sin pérdidas de tiempos para la empresa operadora.
