Una descripción de la situación geológica y estructural de la Cuesta de Mal Paso, donde se halla el Gasoducto Nor Andino que data de finales de los '90; el sistema de control de su deformación; el túnel y los aspectos significativos de su construcción, a través de más de 1.000 km desde Salta hasta Chile.

# Aspectos geotécnicos del Gasoducto Nor Andino en la Cuesta de Mal Paso

Por **José Manuel Ponce** (TGN), **Juan Bustinza** (Tecnored Ingeniería S.R.L.) y **Rodolfo Reale** (Gasoducto Nor Andino S.A.)

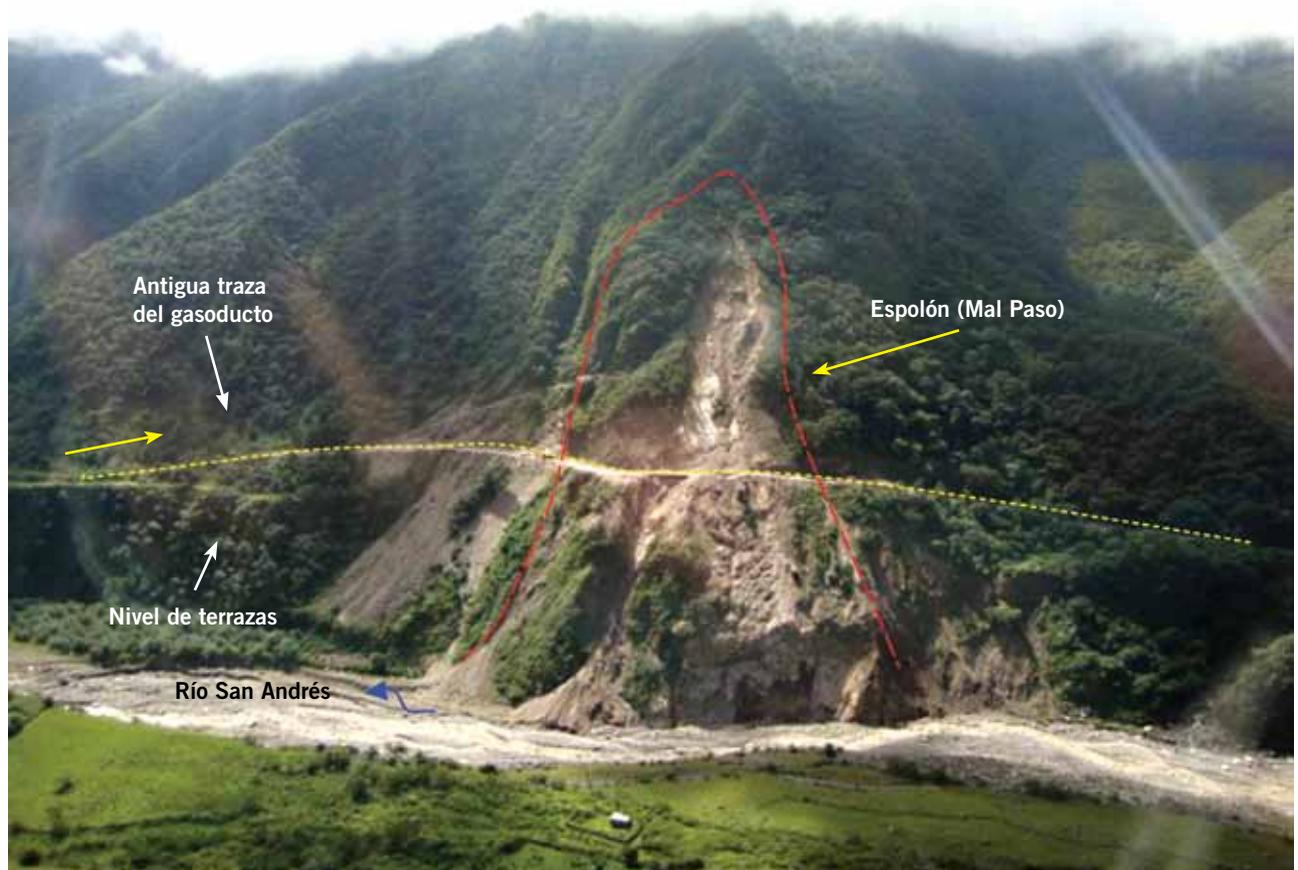
La “nariz” se extiende hasta la margen derecha del cauce del río San Andrés; de esa manera, interrumpe la continuidad del nivel de terraza aluvional del río sobre la que se instaló el gasoducto (ver figura 3).

mente por estratos de cuarcita de color gris blanquecino, medianamente fallados y diaclasados, que inclinan hacia el oeste con ángulos variables entre 30° y 80°, formando pliegues de pequeñas dimensiones. Localmente, y en forma muy reducida, intercalan entre los estratos de cuarcita películas discontinuas de arcillas de color verde.

Debido a que las cuarcitas son muy resistentes a la erosión, ejercen un fuerte control sobre la morfología del talud, cuya pendiente es similar a la inclinación (buzamiento) promedio de los estratos (aprox. 45°).

Figura 3. Macizo de Mal Paso. Característica del sector donde los bloques de roca interrumpen el nivel de terrazas del Río San Andrés. La línea amarilla representa la antigua traza por donde transitaba el gasoducto, ahora reemplazada por el túnel. La roca predominante que se observa en colores claros corresponde a cuarcitas blanquecinas compactas. La línea de trazos roja indica aproximadamente la zona con potencial deslizamiento.

En una segunda etapa, y como medida correctiva permanente, se decidió cambiar la traza de forma definitiva por medio de la ejecución de un túnel.

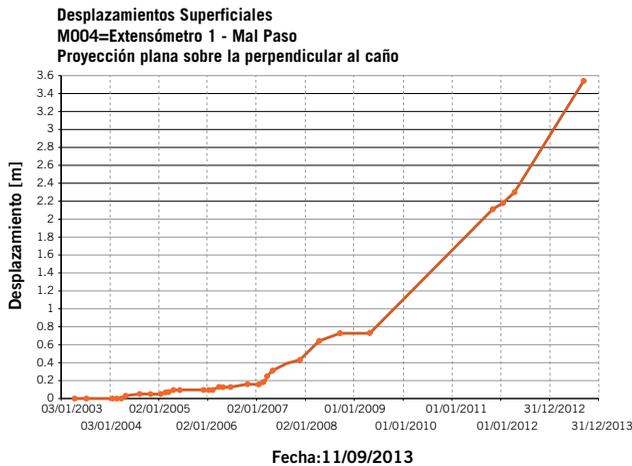
Figura 4. Movimiento del talud donde se observa la aceleración de los movimientos hacia el río San Andrés conforme pasa el tiempo hasta la actualidad.

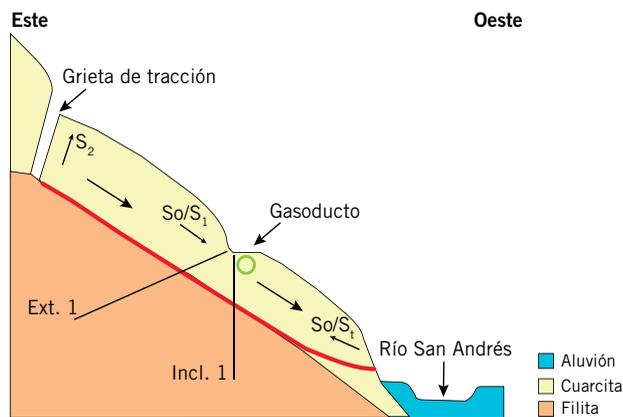
movimientos. El resultado fue positivo, identificándose una aparente superficie de debilidad ubicada en el contacto entre las cuarcitas de base del grupo Mesón (Cámbrico) y la secuencia metasedimentaria de la formación Puncoviscana (precámbrica). Este contacto fue identificado aproximadamente entre los 30 y 32 metros de profundidad con rumbo y buzamiento similar a la cara del talud.

En cuanto a los movimientos profundos, el material litológico obtenido de las perforaciones y los resultados de los inclinómetros, complementariamente con las observaciones de campo, permitió elaborar un escenario aproximado sobre la dinámica de los procesos actuantes (ver figura 5).

Figura 5. Esquema teórico de la zona afectada a partir de las perforaciones inclinométricas y observaciones visuales de la corona y pie del talud. La línea roja indica la probable superficie de despegue del deslizamiento profundo.

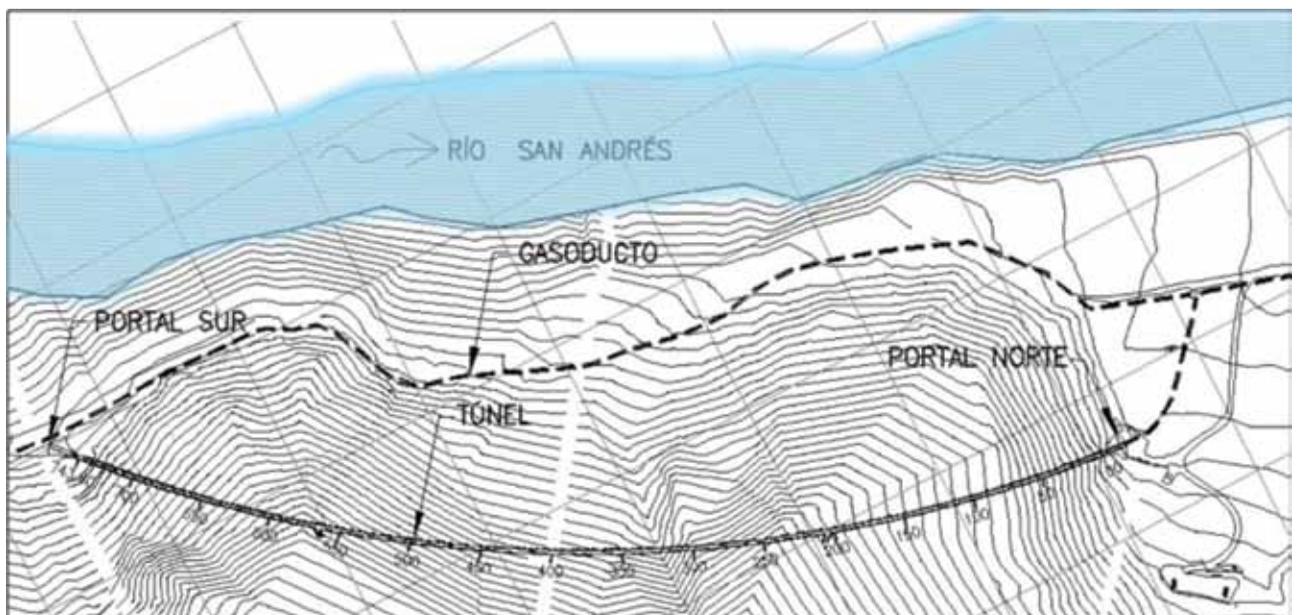
Figura 6. Localización de la traza curvilínea del proyecto, donde se observa la ubicación de los portales norte y sur. En línea punteada, la antigua traza del gasoducto.

Las figuras 6 y 7 muestran el diseño de la traza general del túnel con respecto al tendido original del gasoducto, y la sección longitudinal donde se observa la pendiente promedio de proyecto.

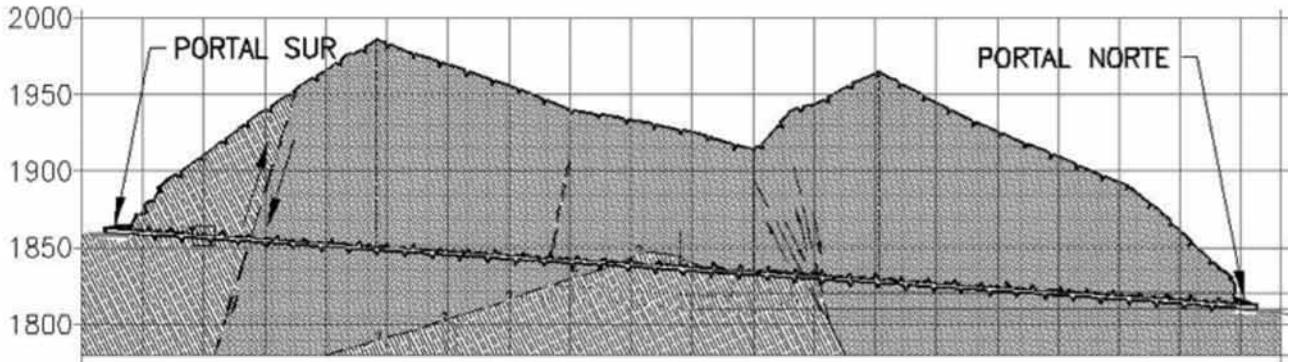
Figura 7. Sección longitudinal donde se observa la pendiente promedio de 6,7%.

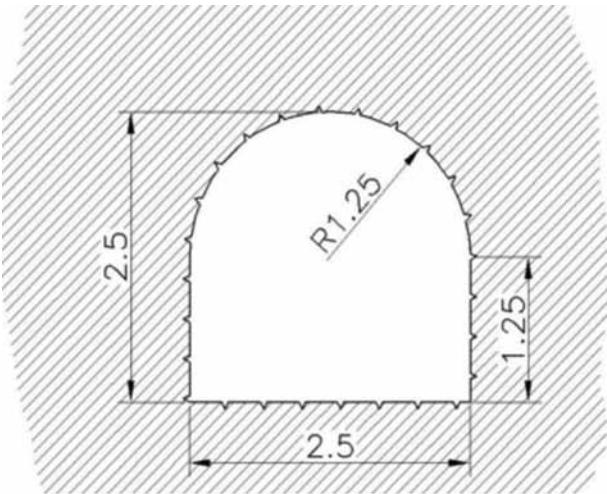
Figura 8. Sección transversal del túnel mostrando su geometría.

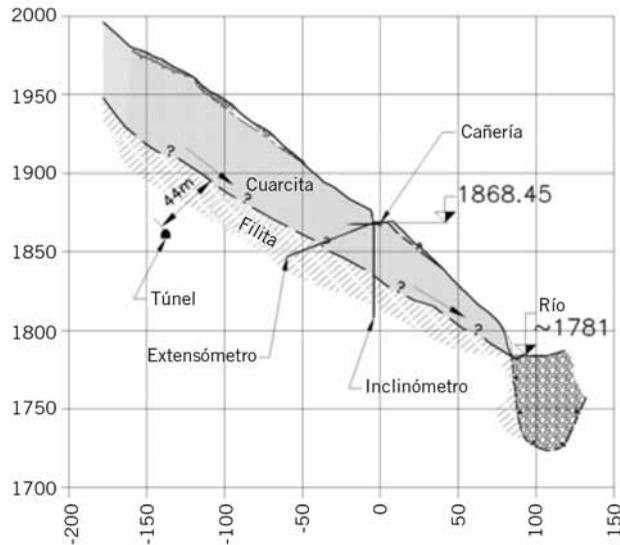
Las figuras 8 y 9 muestran una sección transversal del túnel, y la posición de este último por debajo del plano de deslizamiento potencial.

Figura 9. Localización del túnel por debajo del plano de deslizamiento inferido. También se ubican las dos perforaciones donde se ubicaron los inclinómetros y extensómetros.

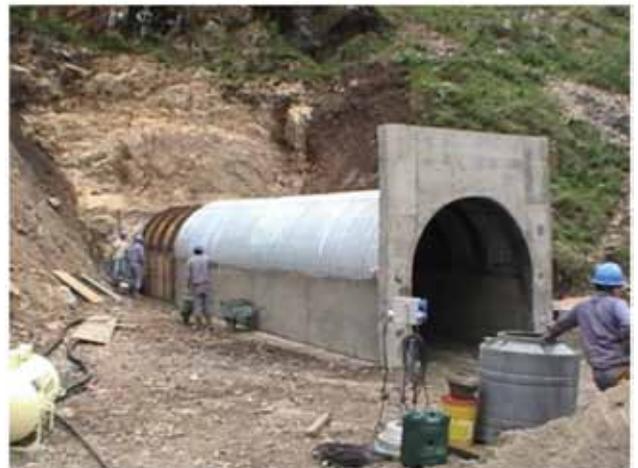
Figura 10. Armado del falso túnel del portal norte.

- a) Construcción de los falsos túneles (figura 10) [6].
- b) Perforación manual, voladura convencional, saneo, extracción del material y sostenimiento del túnel (figuras 11,12 y 13).

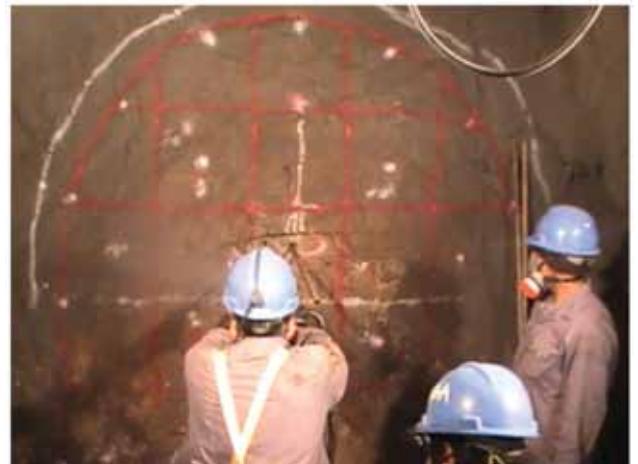
Figura 11. Operarios realizando los primeros taladros de arranque sobre la malla de perforación confeccionada sobre el frente de voladura.

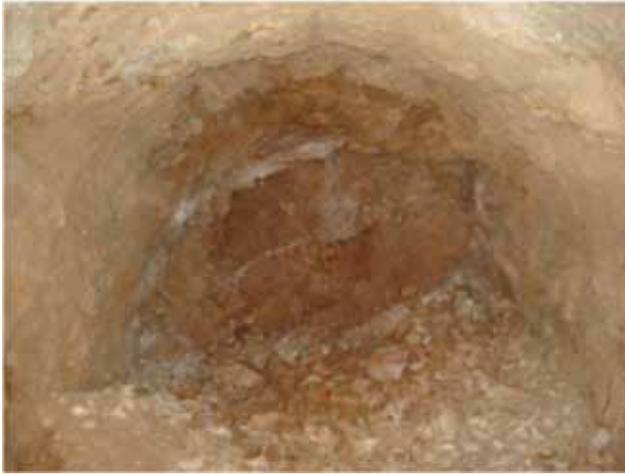
Figura 12. Frente de voladura realizado, donde se observa el material triturado en el piso.

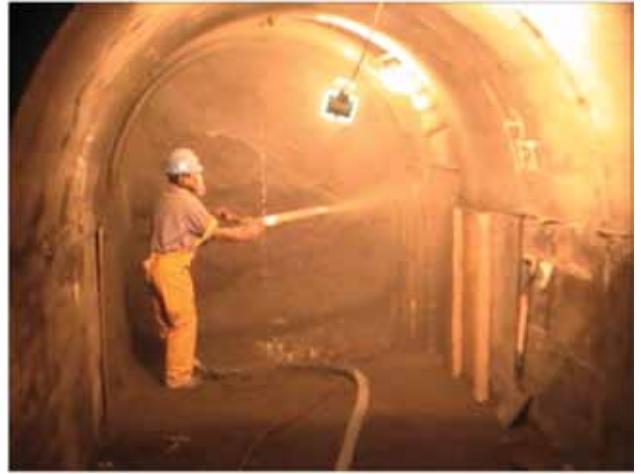
Figura 13. Operario colocando shotcrete en zonas inestables.

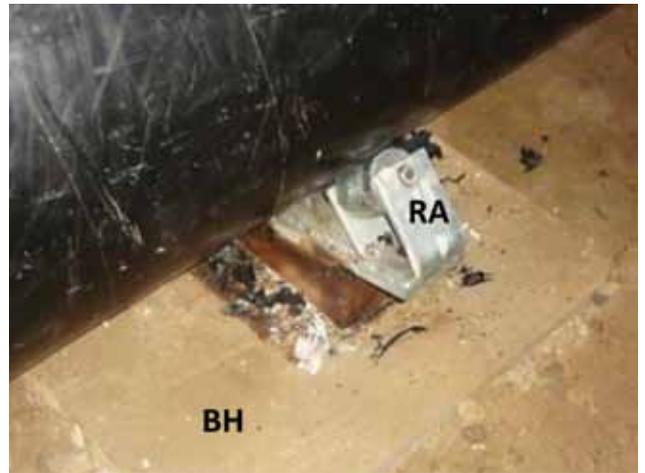
Figura 14. Soporte completo con base de hormigón (BH) y rodillo de acero amurado (RA).

Antes del procedimiento, se debía acondicionar el túnel con lo que serían los elementos de traslado, sujeción y apoyo permanente de la cañería. De esta forma, se montaron soportes con rodillos de acero con base hormigonada cada 10 m en toda la longitud del túnel (ver figura 14). La soportería fue colocada hacia el lateral occidental del túnel con el fin de tener un espacio adicional en el mismo ante un eventual movimiento natural hacia el río por parte del talud, por ejemplo la ocurrencia de un sismo.

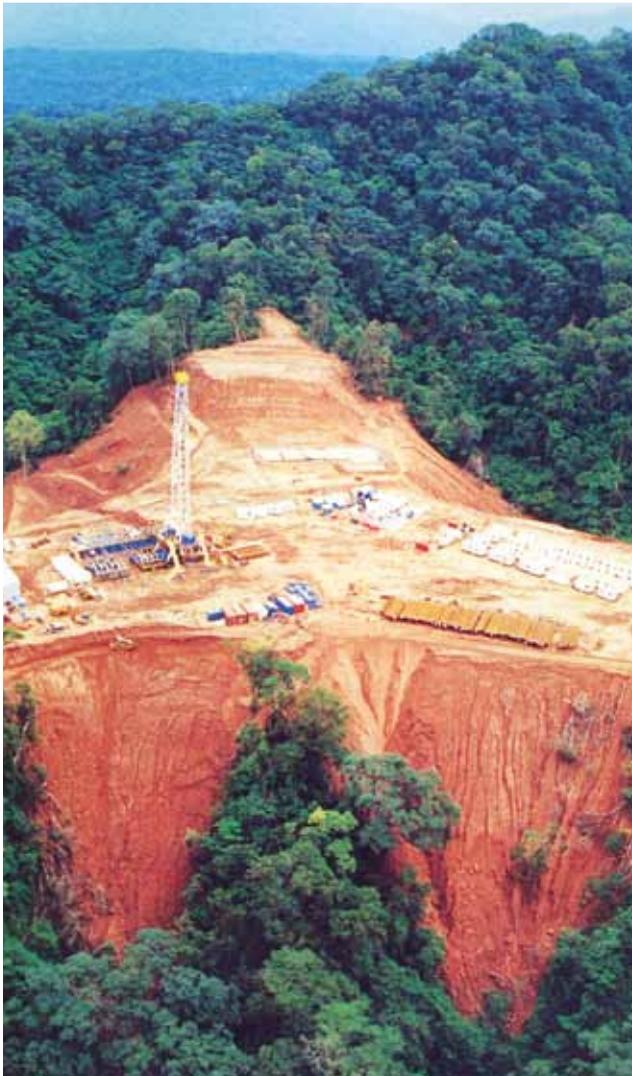
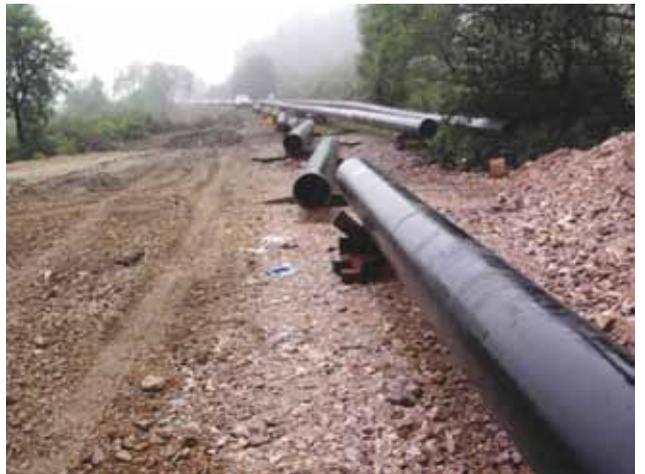
Figura 15. Preparación de las columnas de tuberías para su posterior colocación.

El procedimiento de ensamblaje y colocación de la tubería básicamente consistió en el armado de cuatro columnas de más de 200 m de longitud que fueron, una a una, introducidas desde el portal norte hacia el sur, traccionadas desde este último por un equipo propicio para la tarea (figuras 15 y 16). Durante la tracción, la cañería fue desplazada a través de los rodillos que, a su vez, le sirvieron de apoyo; toda la columna completa fue colocada por flexión natural adoptando la forma curvilínea de la excavación (figura 17). Cabe destacar que el radio de curvatura del túnel fue calculado sobre la base de los límites naturales de la

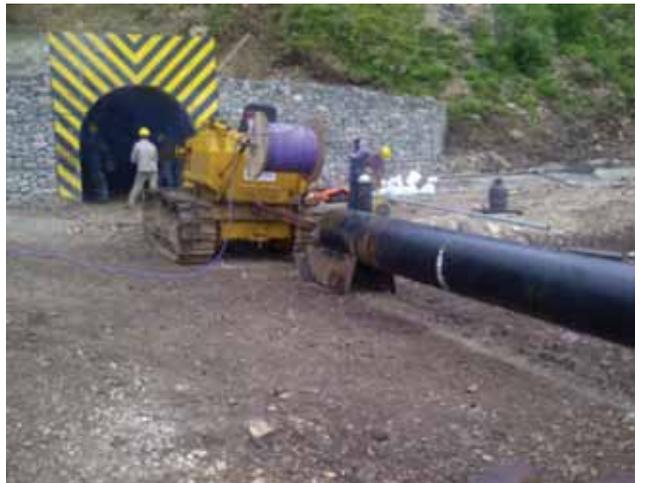
Figura 16. Inicio de la colocación del encolumnado por el portal norte.

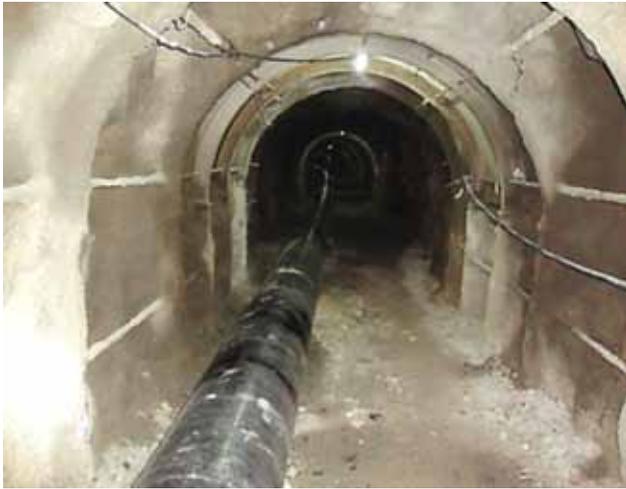
Figura 17. Tubería ya colocada en su posición final en interior del túnel, vista desde el portal sur. Obsérvese la curvatura final de la misma por flexión natural en el fondo de la fotografía.

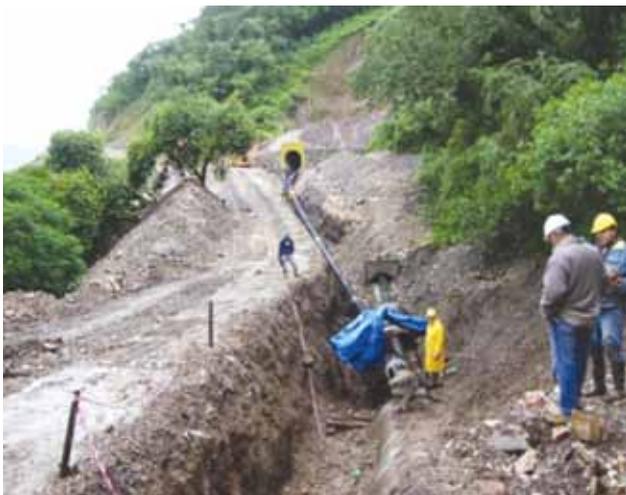
Figura 19. Ensamblado de la cañería a la línea en el portal sur.

Una vez colocada la columna, se procedió a la conexión de la misma a la línea. Para ello, se acondicionaron los sectores adyacentes a los portales (figuras 18 y 19). El objetivo

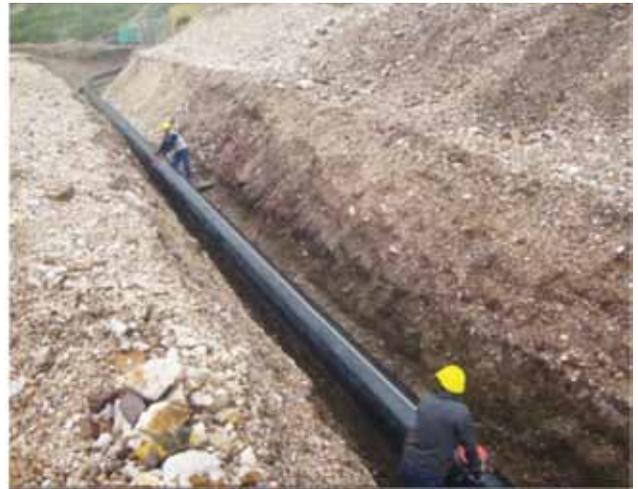
Figura 18. Ensamblado de la cañería a la línea en el portal norte.

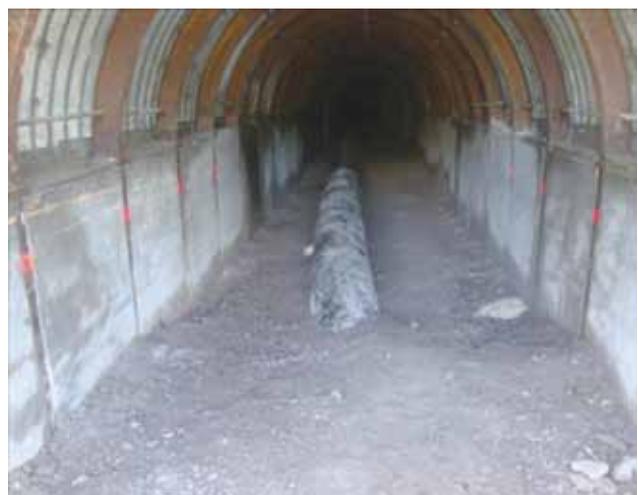
Figura 20. Tapada final y enterramiento de la cañería a la salida del portal sur.

principal fue que la tubería, tanto en el portal norte como sur, debía salir enterrada desde el interior del túnel (figura 20). Una vez logrado ello, se realizaron los últimos controles y se taparon las excavaciones de conexión, con lo cual finalizó el proyecto (figura 21).

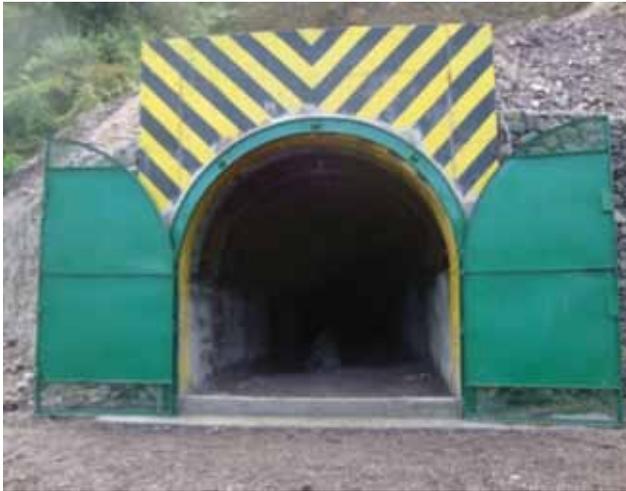
Figura 21. Disposición final de la cañería y finalización del proyecto con el terminado de la fachada del portal sur con sus puertas de seguridad.
