El efecto de la calidad de crudos en una torre de destilación

Por **Fabián G. Lombardi**

Este trabajo analiza los hechos y el costo que trajo a la Refinería Campana la severa obstrucción de la zona de lavado generada por sólidos, detectada en 2011 durante la parada de la planta, y reflexiona sobre la importancia de operar con la menor cantidad de sólidos y sales posible en el crudo y con un riguroso seguimiento del lavado en la torre fraccionadora.

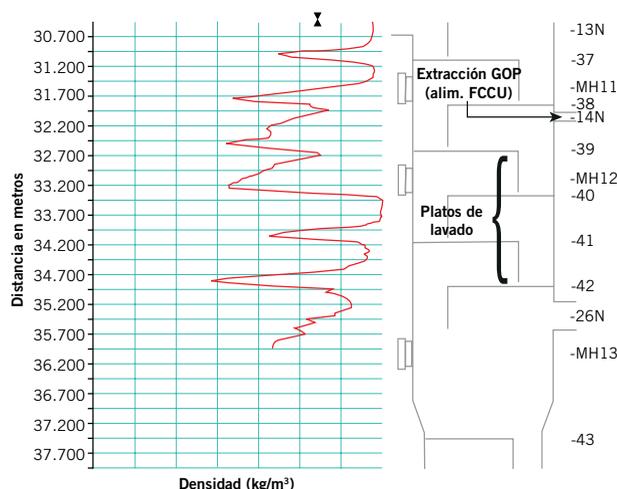
El *gamma scanning* de la torre de destilación atmosférica de crudo mostró los siguientes resultados: la torre poseía sus internos sin daños mecánicos apreciables y el perfil de líquido y vapor era normales en todos los platos excepto en el 39 y el 40, según se muestra en la figura 1.

El perfil anormal en los platos 39 y 40 podía explicarse por su inundación. El plato 41 no estaba en condiciones de inundación porque de él se extrae el corte de *overflash* que se conduce a uno de los platos inferiores de *stripping* con vapor, con lo cual parte del líquido no baja al plato 42.

Figura 1. *Gamma scanning* zona inferior torre de Crudo Refinería Campana, marzo del 2008.

por lo tanto, los productos vaporizados del crudo no se contaminan con productos pesados que deben salir por el fondo. Se observa en el *scanning* que el plato 42 (el último) también posee una ligera tendencia a la inundación. En tanto, el plato 38 no posee condiciones de inundación porque de él se extrae el corte de gasoil pesado que alimenta a la unidad de FCCU, con lo cual resulta relativamente sencillo eliminar el progreso de la inundación de la torre fraccionadora variando el caudal de extracción del corte.

Lo que el *scanning* dejaba en evidencia era que los platos intermedios de la zona de lavado poseían algún tipo de problema. En ese momento se pensó que podía haber alto *entrainment* en dicha zona potencialmente debido a: ensuciamiento incipiente, haber llegado a la capacidad última de manejo de vapores y líquido de los platos o una combinación de ambas. Como en dicho período se había llegado a la máxima carga histórica de procesamiento de crudo y, además, un poco más allá de la capacidad de diseño de la unidad, fue que se sospechó de la capacidad última hidráulica de los platos.

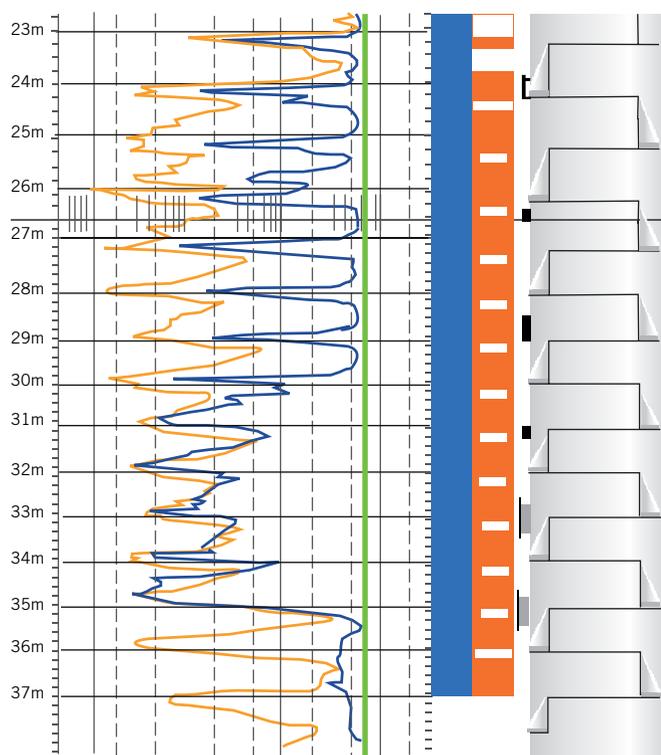
Figura 3. *Gamma scanning* zona inferior torre de crudo Refinería Campana, abril del 2010.

Un tercer *scanning* efectuado en marzo del 2010 mostró que la forma de operar descrita en el párrafo anterior era la única posible para controlar la inundación y mantener la operación con un margen razonable para no colorear el gasoil. El último *scanning* realizado en dos condiciones, una de ellas en la que se colocó en condiciones de inundación a la torre, mostró que el fenómeno era muy sensible a los cambios en la extracción del último corte –gasoil pesado–, y aún en operación “normal” la torre había perdido irremediablemente al menos, unos 10 platos de fraccionamiento entre GOP (alimentación al FCCU) y gasoil, mientras que los platos 41 y 42 se encontraban totalmente secos, ver figura 3. En esta instancia, se sospechó, además, de la posibilidad de que el último plato, 42, ya estuviera dañado.

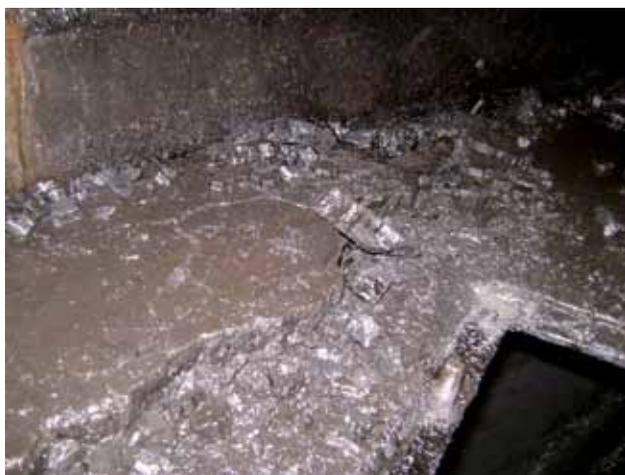
Figura 4. Vista del plato de la zona de lavado que muestra el espesor de los depósitos, agosto del 2011.

Los platos de lavado poseían los *downcomers* totalmente obstruidos por sólidos duros como piedra de unos 4 a 8 cm de espesor que habían tomado la forma de los lugares donde se habían acumulado. También los agujeros de las bandejas estaban completa o parcialmente tapados en la totalidad de la bandeja y podía observarse claramente cómo la suciedad progresaba desde la zona inferior del plato hasta la superior. Era difícil imaginar cómo podía haberse establecido un flujo de vapor y de líquido normales en esa zona.

Las fotos de las figuras 4 y 5 son elocuentes en este aspecto. La torre había tenido su parada inmediata anterior para mantenimiento programada en abril del 2005, con lo cual operó más de 6 años.

Para la próxima parada mecánica de la unidad se prevé el reemplazo de las bandejas por un nuevo diseño menos susceptible al ensuciamiento, con mayor área libre, mejores condiciones relacionadas con la hidráulica de inundación y *weeping*, y mayor capacidad.

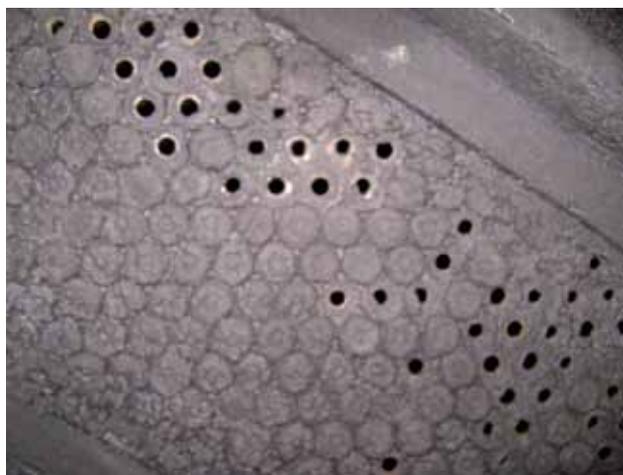
Figura 5. Vista inferior del plato de la zona de lavado que muestra agujeros tapados, agosto del 2011.
