# Posibles causas del accidente de la plataforma Deepwater Horizon

Por *Gabino Velasco*

**El incidente en el Golfo de México, mundialmente difundido por sus graves alcances, suscitó numerosos interrogantes acerca del eventual origen del problema. Aquí, se expone con rigor técnico un análisis de lo sucedido**

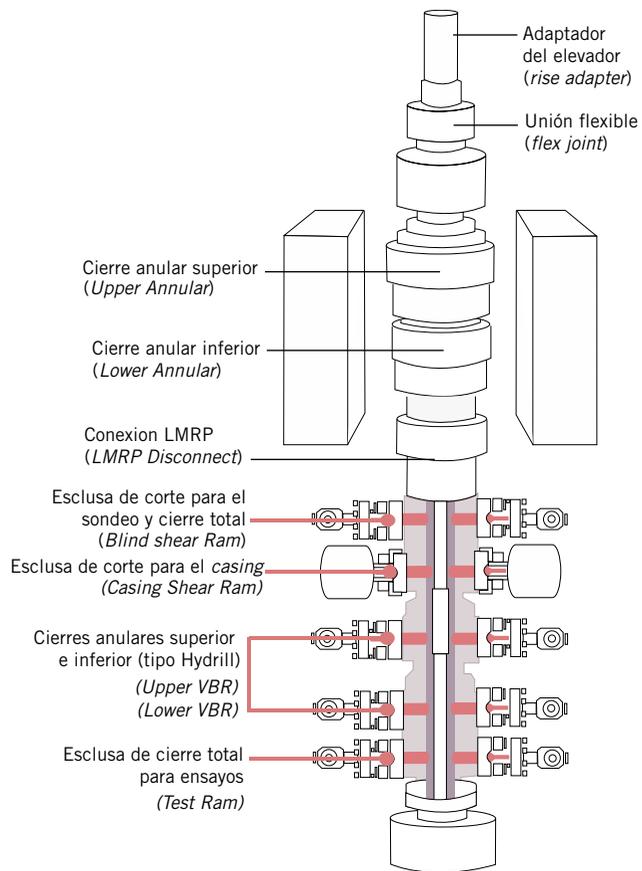
Gráfico 1

Se trata de la ubicación, el diseño y el accionamiento de las válvulas de control de la boca de pozo, que se encuentran en el lecho del mar, comúnmente denominadas por el acrónimo inglés BOP (*Blowout Preventers*) (ver gráfico 1).

Posee las siguientes *rams* (esclusas), enumeradas desde arriba hacia abajo:

I) Esclusa de corte para el sondeo y cierre total.

- II) Esclusa de corte para el casing (tubería de revestimiento).
- III y IV) Cierres anulares (tipo Hydrill), superior e inferior, ajustables a varios diámetros y también al cierre total.
- V) Esclusa de cierre total para ensayos.

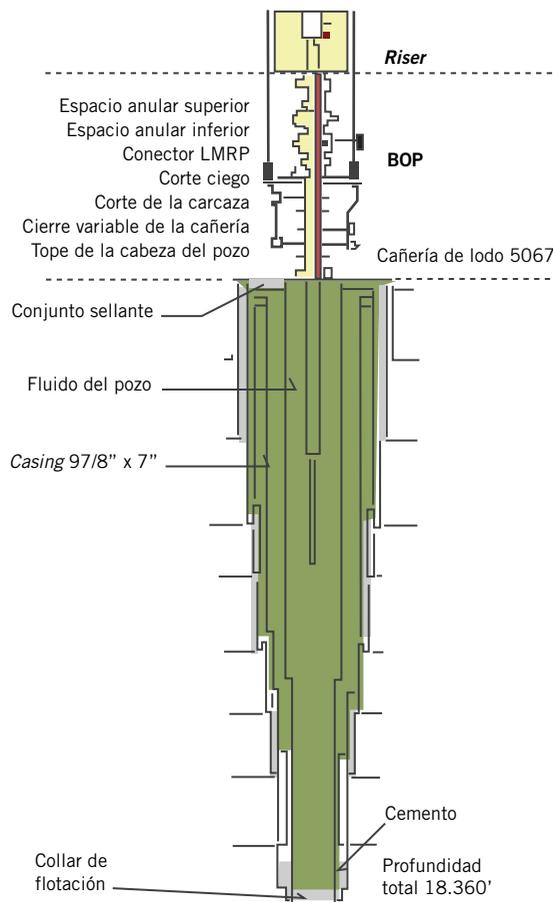
Gráfico 2

El pozo Macondo tenía una profundidad final programada de 19.600 pies (5976 m) y atravesaba dos formaciones de interés, pero debió ser cortado a los 18.360 pies (5598 m) (ver gráfico 2) a raíz de una pérdida de circulación que se presentó al atravesar la primera de las formaciones productivas. La pérdida de lodo es una buena señal desde el punto de vista de la producción de petróleo de la capa; pero, a su vez, constituye una advertencia en el sentido de que la cementación tendría que ser particularmente firme. La profundidad del agua hasta el lecho marino es de 5067 pies (1662 m).

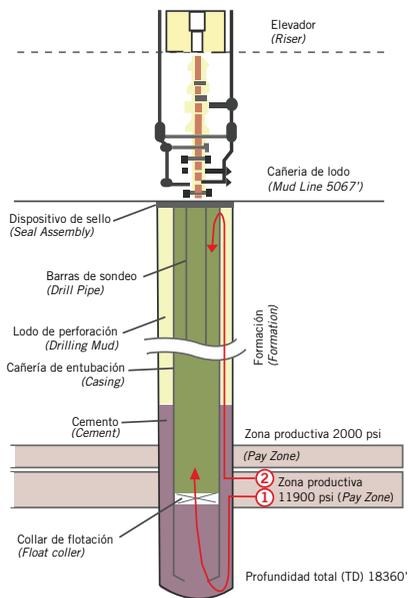
Gráfico 3

- 1) Se decidió usar un diseño de entubación que presentara pocas barreras a la migración del gas (ver gráfico 3).
- 2) Se decidió usar un número insuficiente de centralizadores, cuya función es evitar la canalización del cemento.
- 3) Se decidió no efectuar el registro de adherencia del cemento (CBL).
- 4) No se normalizó el lodo del pozo de manera adecuada antes de bombear la lechada de cemento, dado que solamente se circuló treinta minutos cuando, para un pozo de 5600 m de profundidad, se necesitan de seis a doce horas de circulación para homogeneizar

A pesar de conocer los riesgos, el operador había adoptado la decisión de entubar una columna integral de casing combinado de 9 7/8” con 7” para cumplir la función de la cañería

de producción del pozo (que se denomina comúnmente *tubing*). Por el interior de esta, fluirían el petróleo y el gas desde los punzados efectuados frente a la formación productiva hasta la armadura de surgencia cuando se pusiera el pozo en producción.

Una revisión posterior a esta decisión aconsejó cambiar este programa por la variante *liner/tie-back*: entubar

un *liner* de 7" y colgarlo dentro del *casing* existente de 13 7/8" para luego completar la columna bajando un *casing* de 9 7/8" con un *stinger* de empalme en el extremo inferior que penetre en el alojamiento del que está provisto el colgador (*tie-back*) de modo que se empaquete la conexión. Con esta solución, se agregaría una barrera más en el espacio anular.

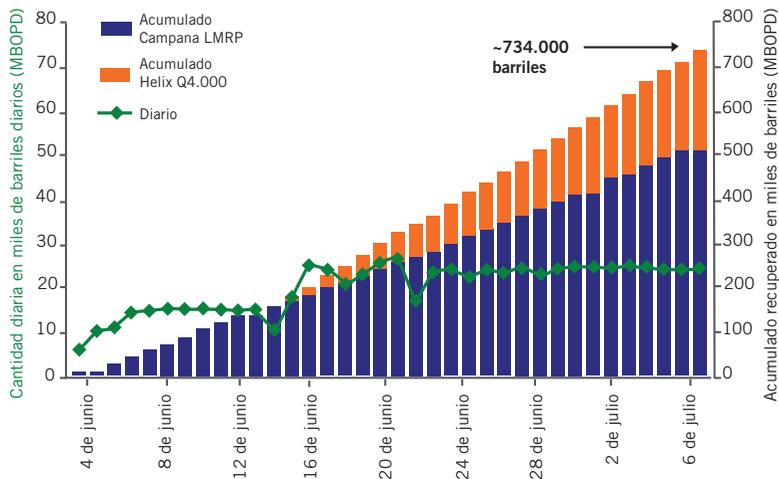
Gráfico 5. Recolectión: Campana LMRP + el Helix Q4.000

Tiempo después, se cortaron el riser y el sondeo que estaba en su interior al ras de la BOP por medio de los robots "Rov". A posteriori, se colocó una campana con una conexión "LMRP" para el montaje de otro riser con el fin de recolectar un volumen importante del petróleo, dado que parte del petróleo era derivado por la compuertas laterales del dispositivo para evitar la formación de hidratos de gas que podrían ocluirlo.

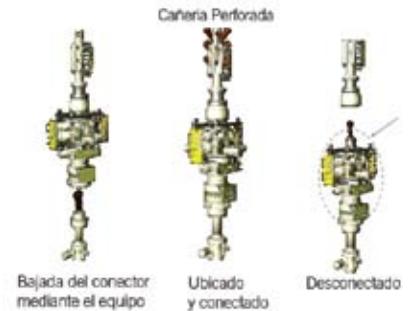
Gráfico 7

El sistema de conexión LMRP entre el riser y las BOP tampoco pudo desconectarse por medio del sistema directo; y quedó la duda sobre si, de haber tenido la plataforma la opción del sistema acústico auxiliar a tal fin, este habría podido concretar la desconexión (ver gráfico 7).
