Estudio de laminaciones

Por **Germán Gasillón, Darío Grenada, Matías Cardacce** (YPF S.A. - Integridad Logística)

Una descripción de las discontinuidades planares a partir de una inspección interna con herramienta de ultrasonido recto y la detección de anomalías.

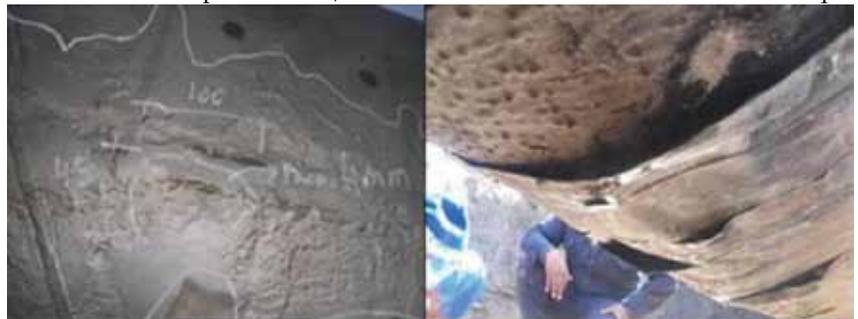
Figura 1. Corrosión externa debido al apantallamiento de revestimientos de cintas.

presentaban principalmente un efecto de apantallamiento por los revestimientos de cintas, debajo del cual se encuentra una velocidad de corrosión no controlada, independientemente de la protección catódica existente en la instalación (Figura 1).

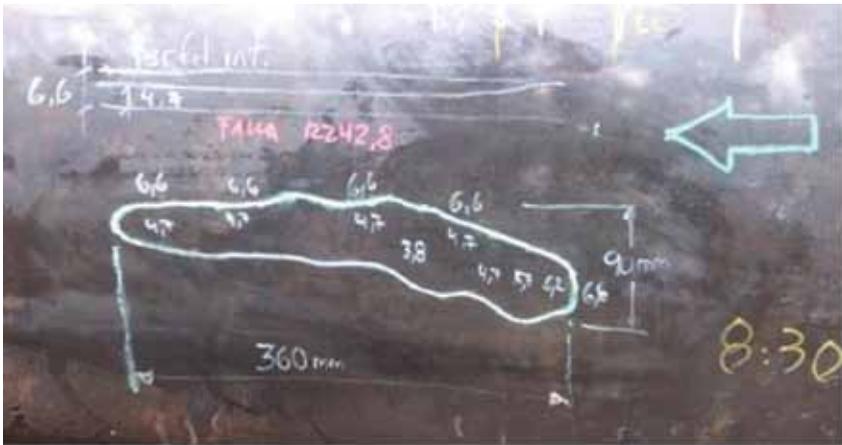
Figura 2. Laminación no paralela en tramo 1 abierta hacia adentro.

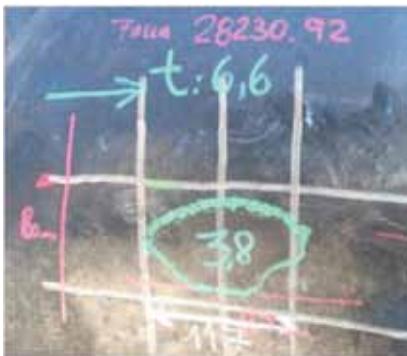
Figura 3. Laminación en tramo 1 abierta hacia adentro.

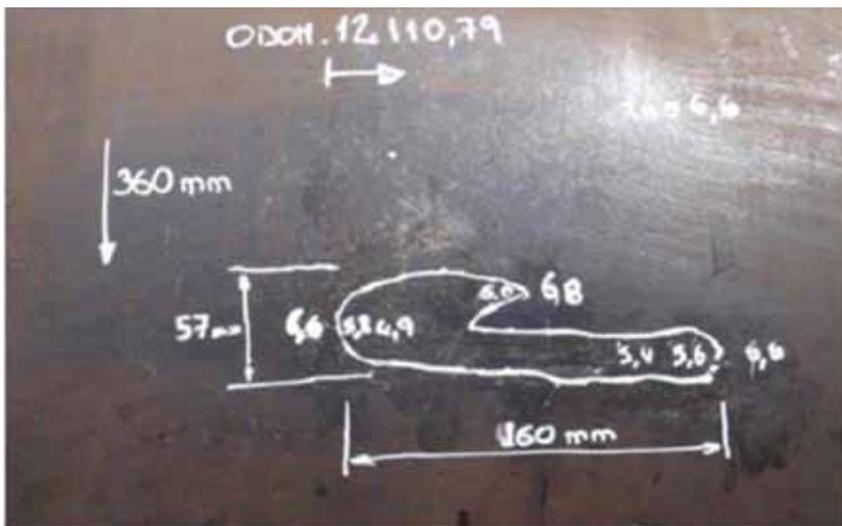
Figura 4. Laminación en tramo 2 abierta hacia adentro.

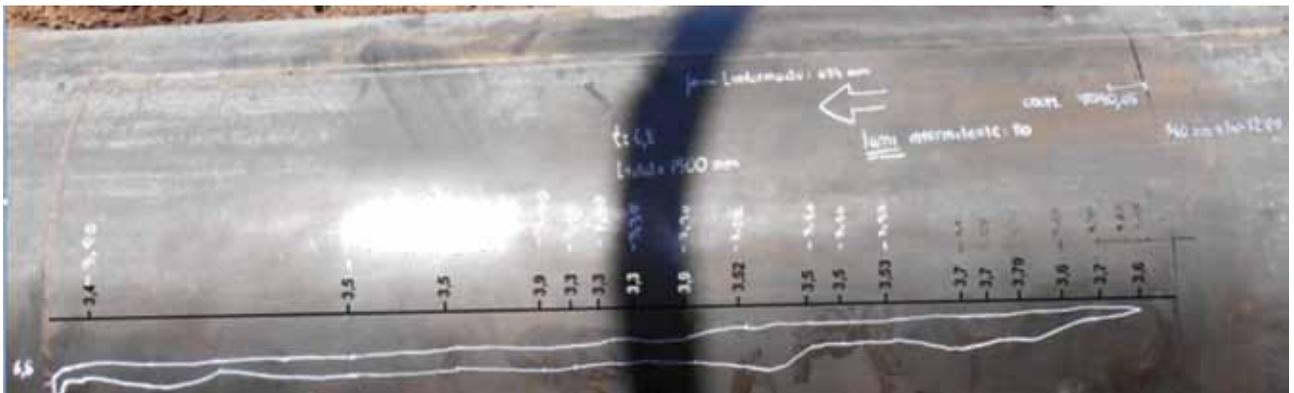
Figura 8. Tramo 3. Laminación paralela.

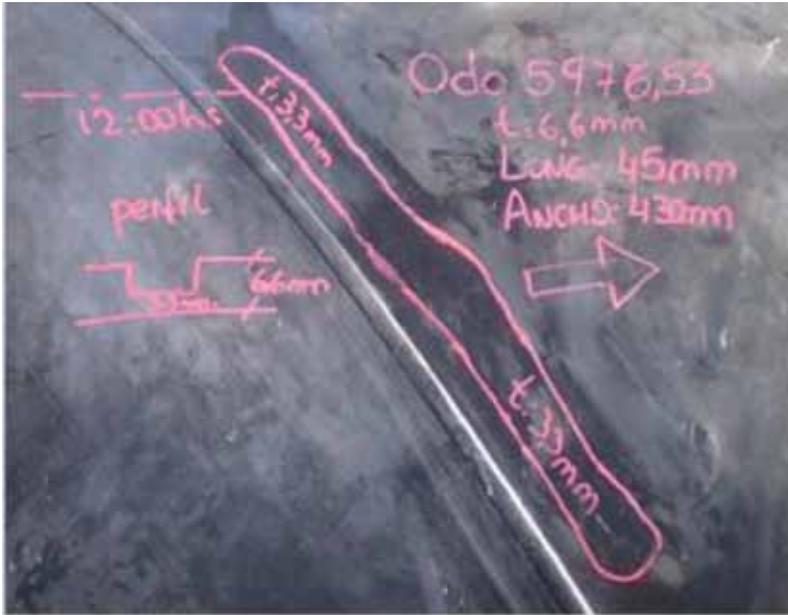
Figura 9. Tramo 4. Laminación paralela cercana a soldadura helicoidal.

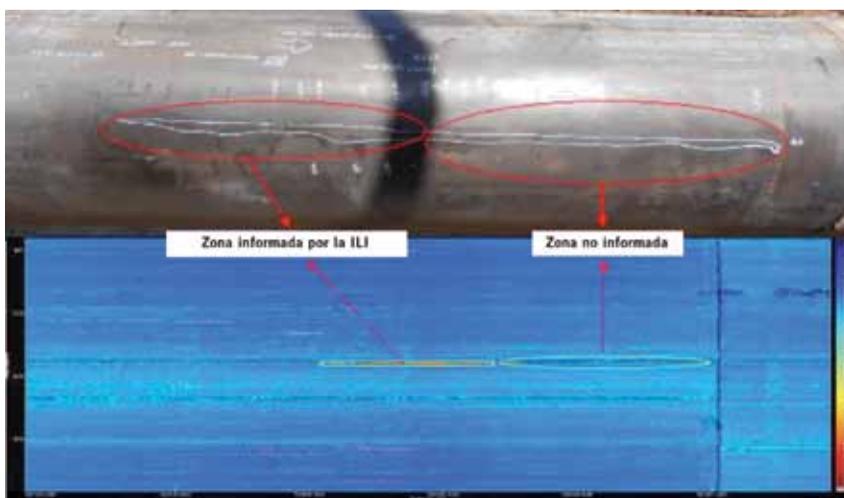
Al verificar en campo la laminación paralela del tramo 3 Odom. 72140.05 m se observaron grandes diferencias respecto de la longitud informada. Esto se analizó en conjunto con el departamento de datos de la empresa que realizó la inspección interna, y se pudo determinar que lo relevado en campo se condecía perfectamente con lo observado por la herramienta, lo informado fue la se-

ñal más clara observada, no obstante, toda la laminación fue vista por la ILI (Figura 10).

Figura 10. Comparativa de señal de ILI con verificación de campo.

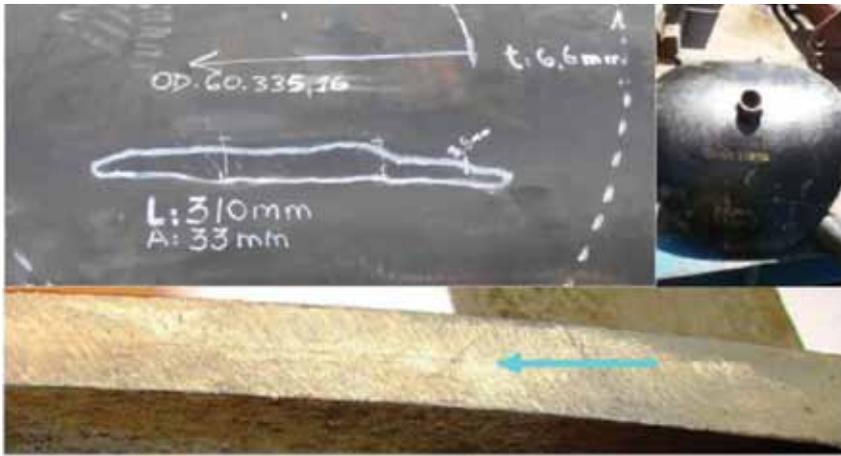
Figura 12. Cupón laminación paralela.

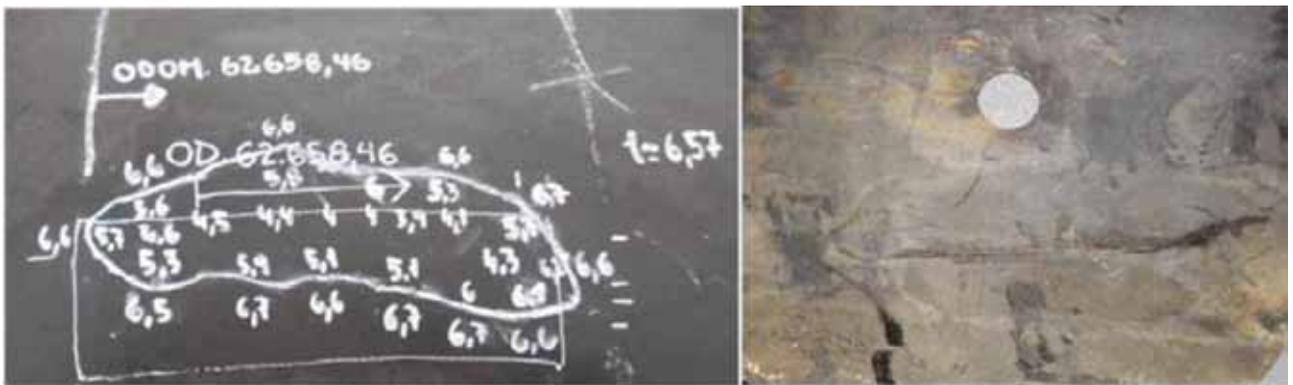
En el ensayo visual a ojo descubierto y con macrografía se observa una escama superficial interna de gran magnitud (de aprox. 350 mm de longitud, 30 mm de ancho y espesor máximo en la zona central de 2,5 mm). Esta escama es como una elipse de eje mayor 350 mm, eje menor 30 mm y espesor variable (en el eje mayor: 0,5 mm de espesor en los extremos y 2,5 mm en el centro, en el eje menor: 0,5 mm en los extremos y 2,5 mm en el centro). Esta escama elíptica estaba adherida parcialmente a la superficie interna, con casi todo su contorno elíptico despegado de la superficie interna.

El defecto cortado longitudinalmente según el espesor, se despegó de la superficie interna del caño y esto permitió confirmar por sus características y geometría que obedece a una gran “ESCAMA” de metal originado en un defecto del lingote original del acero (un defecto de colada del lingote) desde el cual se laminó la chapa con la que se fabricó el caño (por la

Figura 13. Cupón laminación abierta hacia adentro.

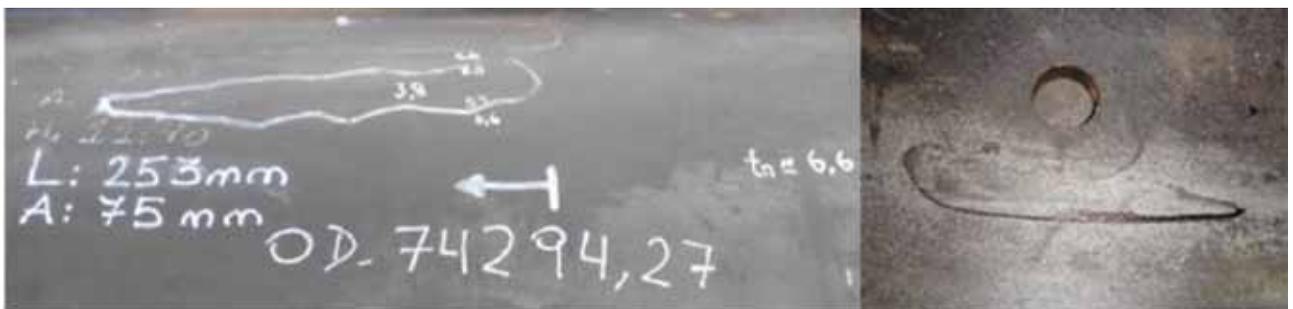
Figura 14. Cupón laminación abierta hacia adentro.

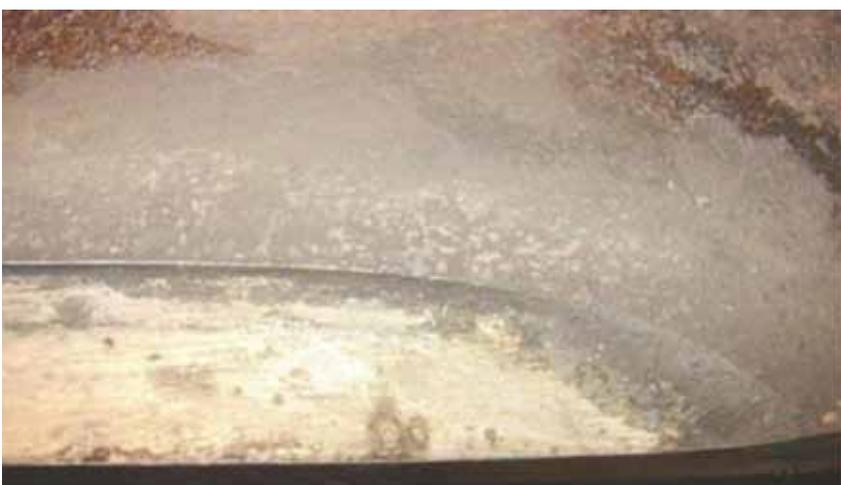
Figura 15. Cupón laminación abierta hacia adentro luego de extraída la escama.

incluso llega a desprenderse parcial o totalmente (es un gotón aplastado y estirado que queda adherido, pero sin continuidad en el nivel metalúrgico). Cabe destacar que al observar los bordes en todo el contorno de esta escama y el de la superficie a la que está adherida en el caño, se puede afirmar que esta macro discontinuidad metálica ha estado siempre allí y así, confinada y sin propagar, sin desarrollarse desde ella ninguna fisura, tampoco se desarrolló corrosión en ella o en sus inmediaciones. Solo hay una ligera decarburación en los bordes de ambas partes en un contacto apenas de 0,1 mm, que no afecta las propiedades del acero base del caño, que donde

está la escama tiene reducido localmente su espesor (Figura 15).

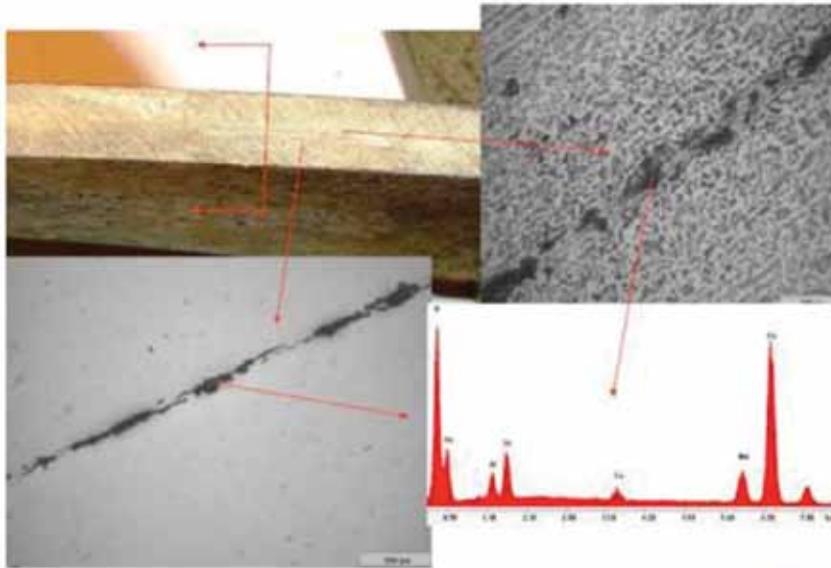
Figura 16. Probeta con laminación paralela y macrografía.

Como se expone en la figura 16, metalográficamente se revela que hay uniones metalúrgicas discontinuas (es como una chapa doble hoja o doble

espesor, con puntos alternados de unión metálica y de desunión con material no metálico) y que oculto dentro de la laminación hay material no metálico (óxidos de hierro y silicoaluminatos de Mn- Ca).

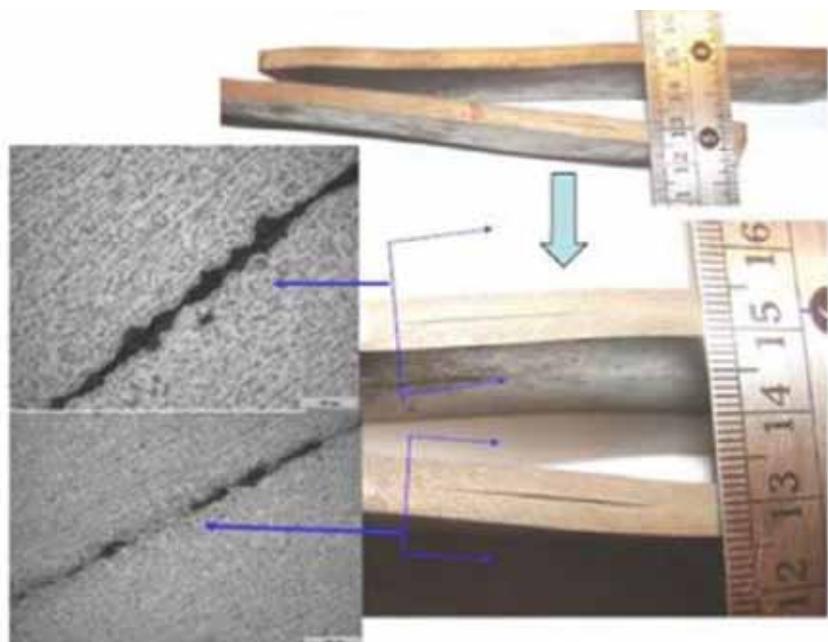
Figura 18. Macrografías de probetas sometidas al laminador.

En la figura 18 se pueden apreciar las macrografías realizadas a dos de

los trozos con laminaciones que fueron objeto de deformación con alta velocidad de aplicación de la carga por reducción de espesor mediante el laminador de chapas. Estas laminaciones apenas se abrieron y se despegaron por la severa deformación; los trozos en su conjunto tuvieron buena plasticidad sin desarrollo de fisuras desde las laminaciones.
