# Washington publica las conclusiones sobre la causa principal del desastre en el Golfo de México

Esta nota actualiza la publicada en la *Petrotecnia* 6/2010 sobre el accidente en el pozo submarino Macondo, ya que a un año de la crisis, el Gobierno de los Estados Unidos reveló evidencias halladas por la DNV en la plataforma Deepwater Horizon

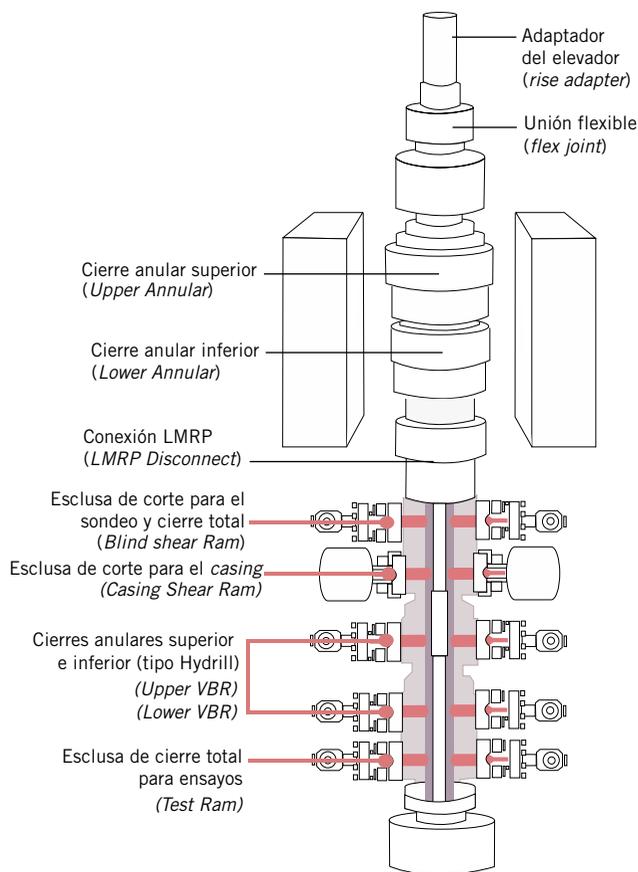
Componentes de la BOP

Según el informe, el empuje desarrollado por el petróleo surgente provocó el pandeo del sondeo entre la válvula anular superior y las esclusas de orificio variable (VBR), por lo que el sondeo se flexionó hasta tomar contacto justo por encima de la esclusa con cierre de corte ciego (BSR).

El sondeo quedó entonces atrapado entre ambas caras de las esclusas, y esto impedía el cierre total y la obturación del pozo.

La prueba de funcionamiento del control de “Hombre Muerto” (AMF/Deadman) de autocorte registró 27 v en la batería, tensión insuficiente para activar el solenoide piloto de alta presión de la *blue pod* (vaina azul de co-

mando de la BOP) que acciona las esclusas de corte-cierre ciego, mientras los ensayos de los circuitos del solenoide piloto de la batería de la *yellow pod* (vaina amarilla de comando de la BOP) que acciona las esclusas de corte-cierre ciego fueron inconsistentes, dice el informe.

La DNV también recomienda a la industria estudiar la capacidad de las esclusas de corte para que seccionen completamente los tubulares y cierren el pozo, independientemente de la posición de los tubulares dentro del pozo. “Los objetivos de estos estudios deberían ser considerados y encarados en el diseño de futuras BOP y utilizados para modificar las BOP actualmente en uso” aconseja el informe.
