Golfo San Jorge: la remediación ambiental y la capacidad de respuesta, claves para resolver contingencias de la operación

Por **Federico Sameghini** y **Pablo Barquín**
de Tecpetrol S.A.

Se describen aquí las tareas de remediación realizadas por la empresa tras un derrame de hidrocarburos causado por la surgencia imprevista de petróleo y gas durante la terminación de un pozo en el Chubut. El plan de remediación que se utilizó fue novedoso por las características del derrame y por las nuevas tecnologías utilizadas, con resultado exitoso.

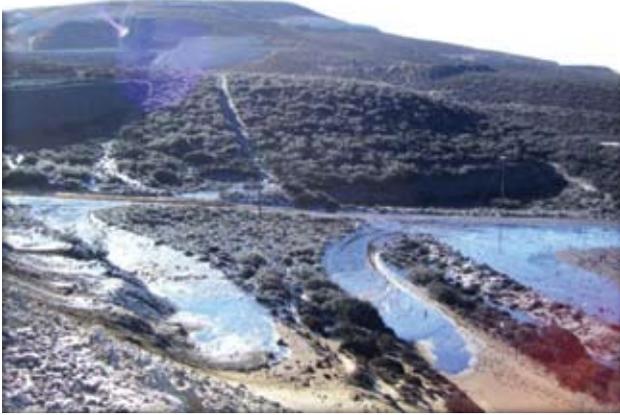
En dicho sector, la vegetación se encontraba totalmente rociada por petróleo/agua por efecto de la precipitación directa desde la zona de surgencia y el suelo se hallaba cubierto con petróleo/agua sobrenadante.

Primer plano del hidrocarburo derramado en el sector 0.

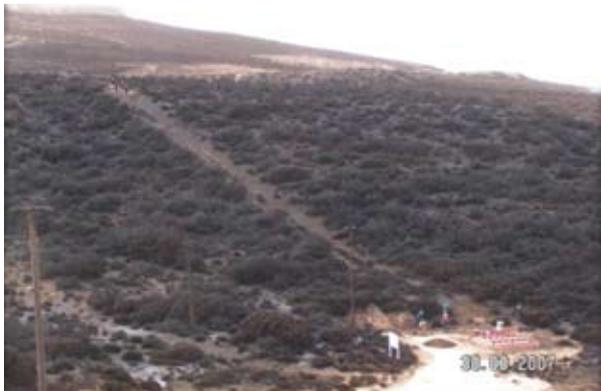
En dicho sector, la vegetación se encontraba afectada en diferentes proporciones, pero nunca en su totalidad, incluso con importantes zonas sin afectar. Los ejemplares arbustivos fueron afectados por el efecto del viento que distribuyó el spray del hidrocarburo y no por el impacto directo de la surgencia. El suelo fue levemente afectado por el spray, comprobado por el hecho de que al transitarlo se verificaba la existencia de suelo sin afectar. Área total del sector 1: 30 hectáreas.

Sector 1. Impacto medio de la vegetación y bajo del suelo.

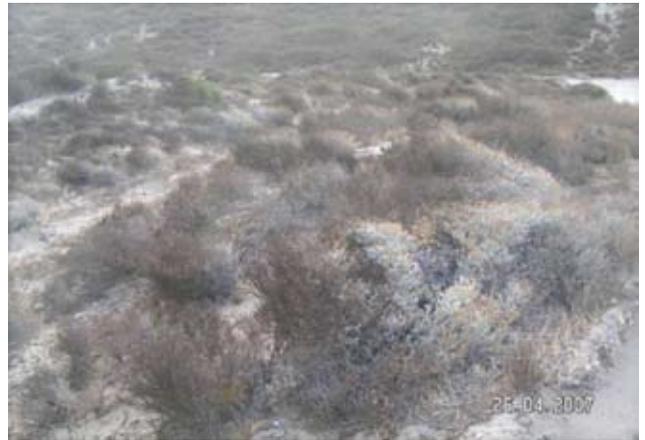
En dicho sector, el suelo se encontraba sin daños y la vegetación fue levemente afectada por el spray del hidrocarburo, pero sin comprometer ni representar un riesgo para su normal desarrollo y metabolismo. Área total del sector 2: 260 hectáreas (aproximadamente).

Sector 2. Se puede apreciar el bajo impacto sobre los recursos.

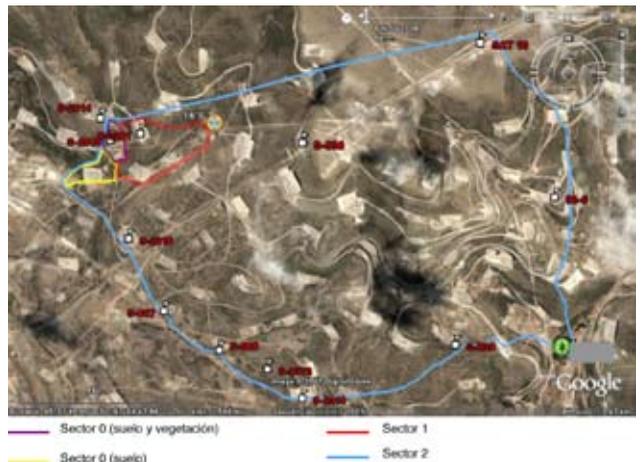
En la imagen satelital, se pueden apreciar los sectores identificados.

Imagen satelital.

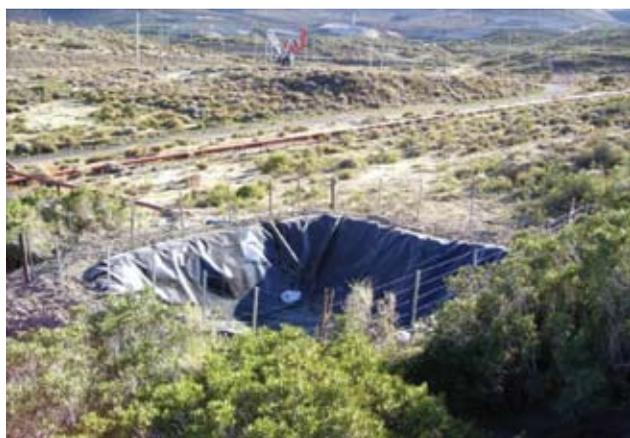
Vista de una de las piletas de contención secundaria construidas.

Una vez asegurada la contención primaria del derrame, mediante los piletines, y controlada la fuente, se realizó un análisis global de la red de drenaje de la zona de influencia directa e indirecta, con el objetivo de prevenir la escorrentía del agua pluvial (potencialmente afectada por el hidrocarburo) y lograr su contención, para que no alcance el mallín. El análisis contempló distintos escenarios de precipitaciones, en función del historial climático de la zona. Como resultado de dicha evaluación, se construyeron cuatro nuevas piletas de contención adicionales. Estas piletas se encuentran impermeabilizadas con membrana plástica (polietileno de alta densidad) de 800 micrones de espesor y presentan un mecanismo de evacuación (sifón) que previene que el eventual hidrocarburo que pudiera alcanzarlas sea vertido al campo. Dicho mecanismo ha sido probado mediante la utilización de agua dulce. Por otro lado, tienen instaladas redes antiaves, para evitar que las aves de la zona puedan entrar en contacto con el fluido potencialmente contenido.

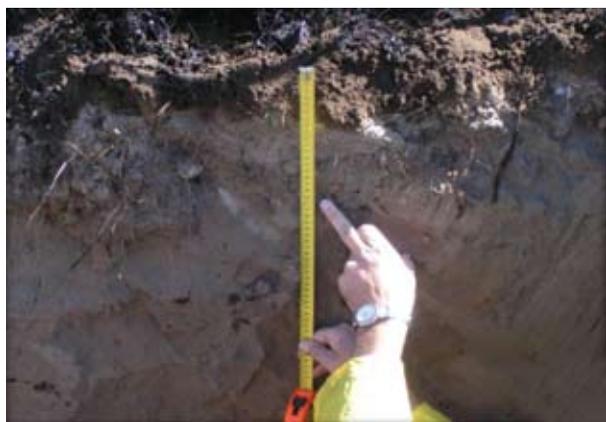
En forma previa al comienzo de dicha tarea, se realizaron calicatas representativas en los distintos sectores involucrados por el derrame, incluyendo el sector de mayor afectación. Como resultado se observó, ya sea por los métodos analíticos como por las características organolépticas de los materiales, que la profundidad de infiltración del fluido derramado en el suelo en ningún momento superó los 20 cm de profundidad. Se tomaron muestras de suelo, que fueron remitidas al laboratorio para su análisis. El objetivo de dicho muestreo fue, por un lado, realizar una caracterización del suelo afectado y, por el otro, determinar la profundidad máxima del suelo que debía removerse, para no remover y alterar el suelo no afectado.

Calicata construida para medir la profundidad de infiltración del petróleo derramado.

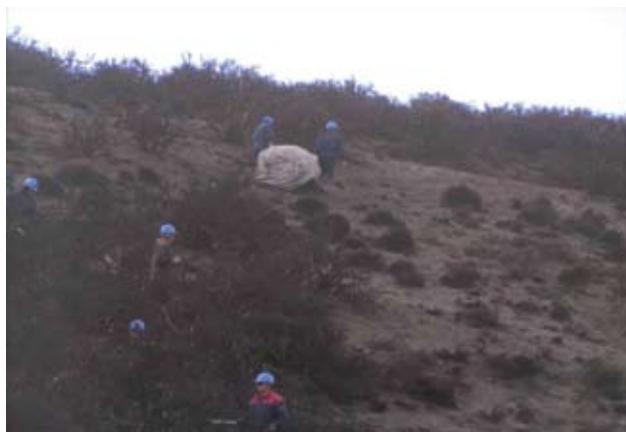
Cuadrilla trabajando en la poda y recolección de vegetación impactada por el *spray* de hidrocarburo.

Por otro lado, la poda se realizó en forma parcial, se removieron sólo aquellas ramas que presentaban afectación por hidrocarburo, con el fin de priorizar y maximizar la conservación de los ejemplares vegetales. Dicha poda se realizó en forma manual mediante tijeras podadoras.

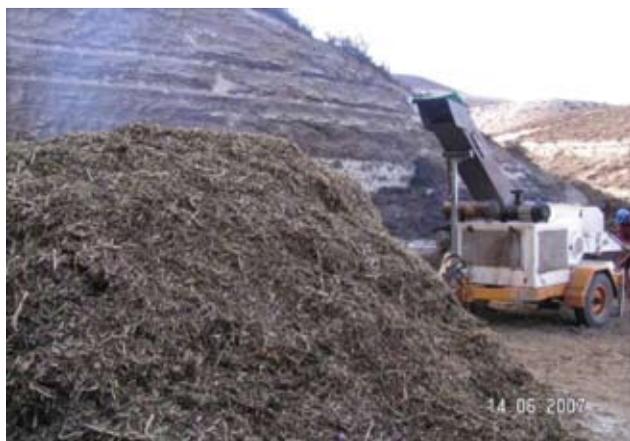
Trituradora utilizada en el tratamiento de los residuos de poda.

Con posterioridad, todas las ramas cortadas fueron sometidas al proceso de triturado con el objetivo de disminuir su volumen y facilitar las tareas de tratamiento y disposición final, diseñado para cada corriente. Dicho proceso se realizó mediante una máquina trituradora de ramas contratada para tal fin.

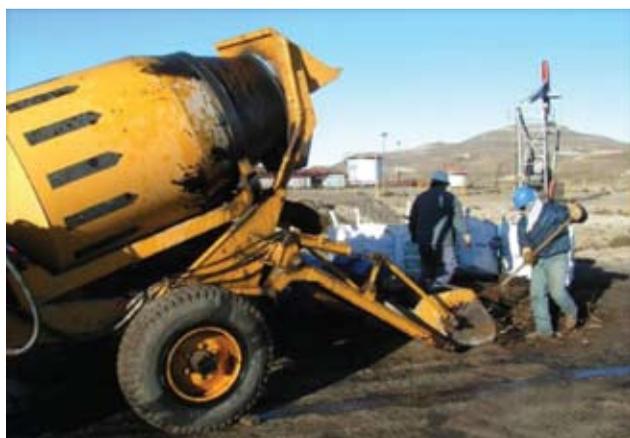
Hormigonera donde se realizó el lavado en caliente y con detergente biodegradable del material triturado con presencia de hidrocarburo.

Se realizó el lavado de la vegetación triturada en una hormigonera, a la que se le incorporó agua caliente y un detergente biodegradable que facilitara el desprendimiento del hidrocarburo presente. Los resultados fueron muy exitosos en cuanto a su remoción, por lo que se convirtió en una metodología novedosa y eficaz para la zona.

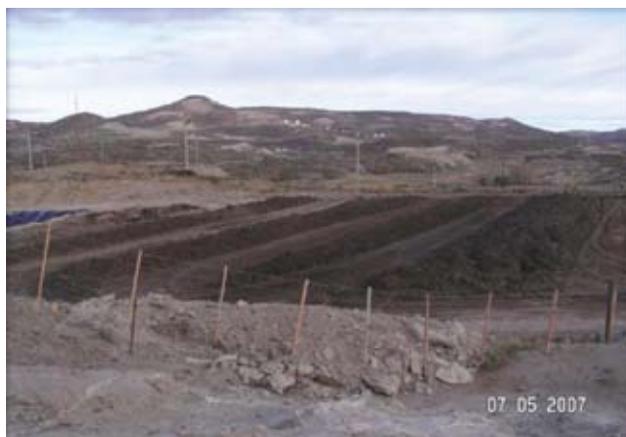
Vista de las biopilas en el repositorio.

El tratamiento se inició mediante la construcción de las biopilas de 3 m de ancho por 1,5 m de alto, por el largo que permitió la locación del repositorio.

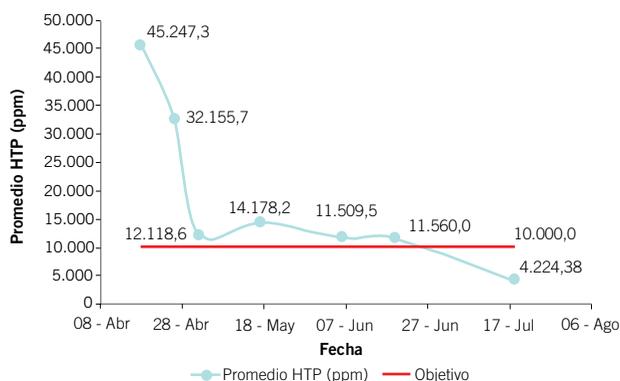
A continuación se muestra la evolución del contenido de hidrocarburos totales de petróleo (HTP) en los sólidos tratados en el repositorio, medidos según la técnica EPA 418.1.:

En total, se trataron 3500 m³ de suelo empetrolado. Al cabo de 14 semanas de tratamiento, el material presentaba una concentración de HTP apta para su disposición final.

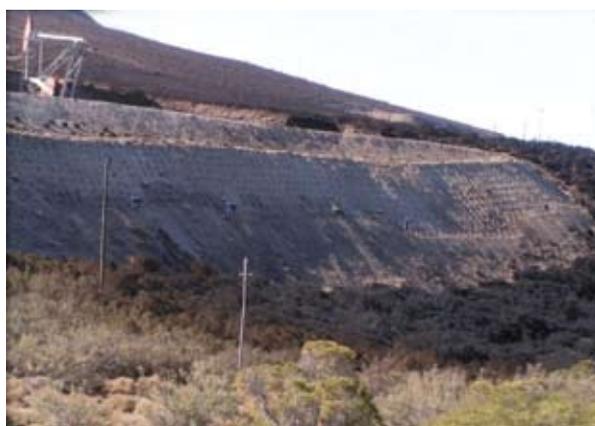
Tareas de conformación de microrelieves y plantación de ejemplares arbustivos autóctonos.

sectores de suelo desnudo, se realizó la revegetación asistida mediante la plantación de ejemplares arbustivos autóctonos desarrollados en los tres viveros propios que posee la empresa en el yacimiento. En función de la dificultad potencial del prendimiento de los plantines en cada sector, se combinó esta tarea con la previa distribución de *top-soil* y conformación de microrrelieves, y el posterior agregado de nutrientes e instalación de sistemas de riego.

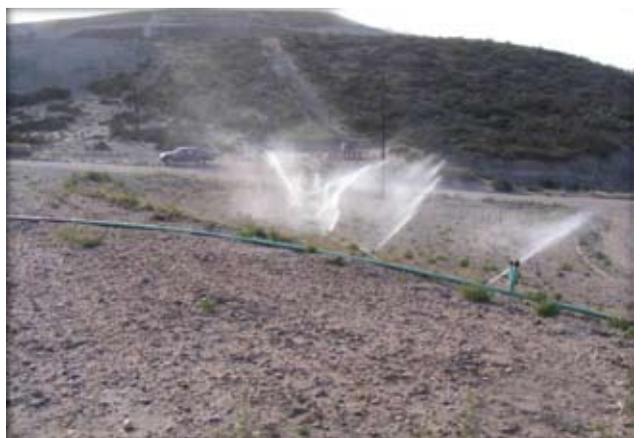
Sistema de riego por aspersión instalado.

El cálculo del riego se hizo también sobre una base de una lámina diaria de 3 mm. Se seleccionaron aspersores a martillo montados sobre una línea de conducción de PVC de diámetro 40". Los aspersores tienen un diámetro de cobertura de 25 m y erogan 1035 l/h a 3 kg de presión.

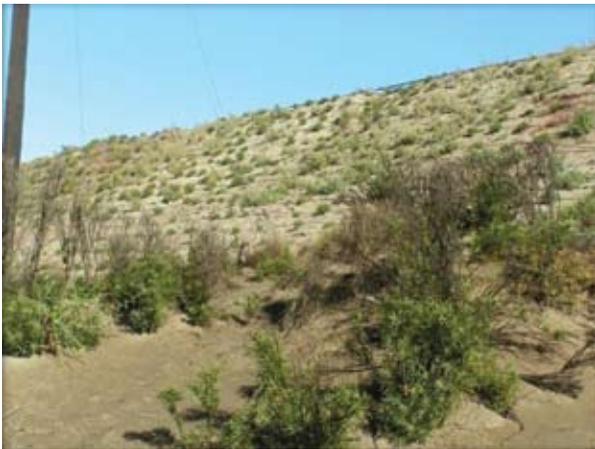
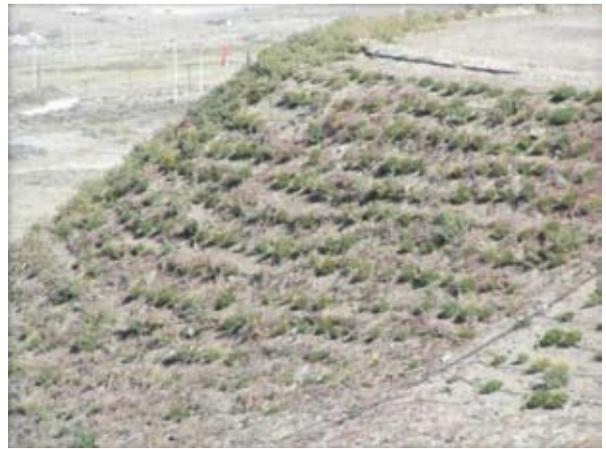
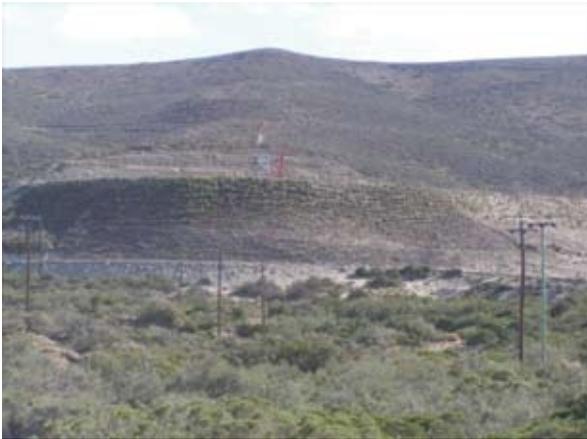
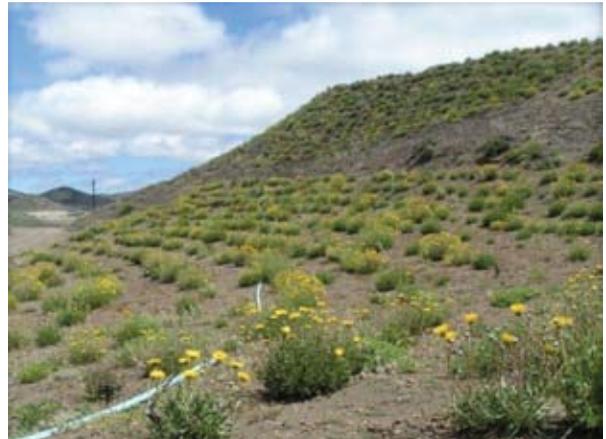
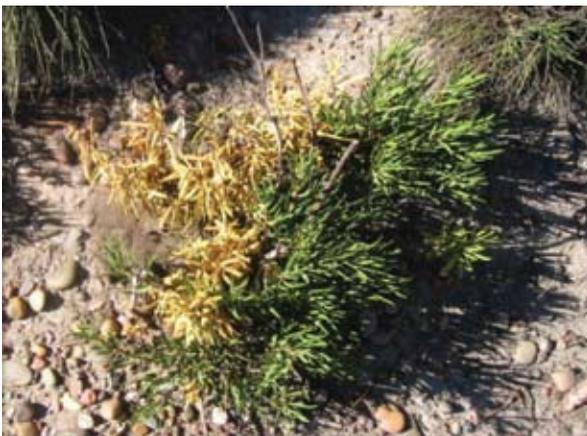
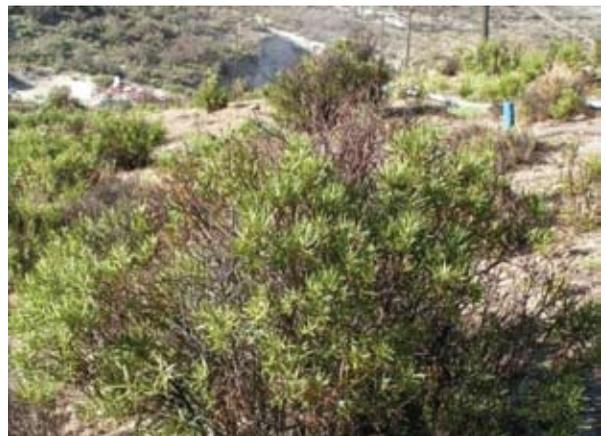
Imágenes que dan cuenta de los resultados de la remediación en la zona afectada.
