Relocalización de unidades de Procesos

Por **Andrés Buschiazzo, Carolina Torres y Gabriel Corvalán (YPF S.A.)**

Una descripción de la metodología de inspección aplicada al diagnóstico y reacondicionamiento de los equipos estáticos en el Complejo Industrial Luján de Cuyo de Argentina de YPF S.A., tras la decisión de reubicar una unidad de Hidrotratamiento de Diesel y una unidad de Tratamiento de Aguas Ácidas provenientes de Filipinas.

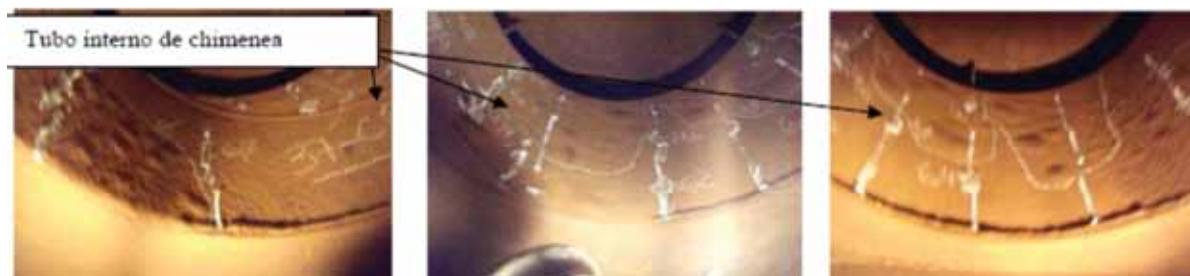
Ampollamiento por hidrógeno: las ampollas resultan del hidrógeno atómico que se forma durante el proceso de corrosión por sulfuros en la superficie del metal, y difunde al seno del mismo, alojándose preferencialmente en discontinuidades tales como inclusiones. Los átomos de hidrógeno se recombinan formando moléculas, las cuales por su tamaño no logran difundir a través del material y la presión aumenta hasta alcanzar los valores necesarios para provocar la deformación plástica del material y las ampollas (ver figura 3).

La columna fraccionadora también sufrió modificaciones importantes. Su casquete y pollera fueron reemplazados para resistir las cargas por sismo, y debió ser tratada térmicamente por las condiciones de servicio letal según lo establecido por el código constructivo. Adicionalmente, en el *scrubber* se cambió un cono interno por haberse detectado ampollamiento por hidrógeno.

Figura 3. Ampollamiento por hidrógeno en el conducto de transición interno de la columna Scruber.

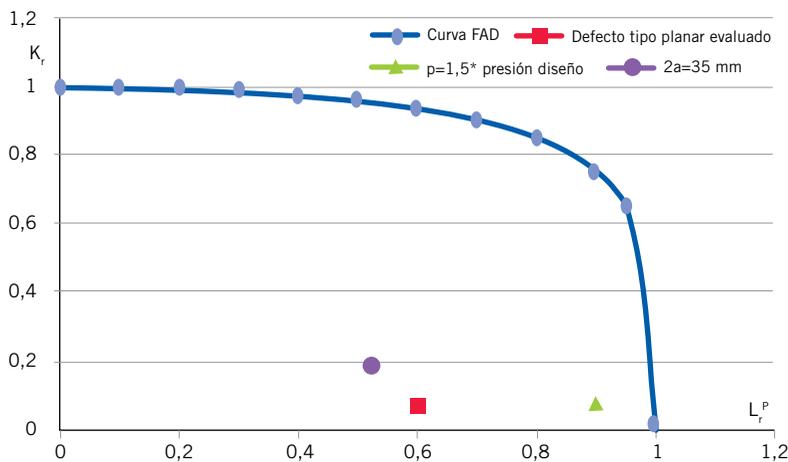
Previamente a esto, se analizó la integridad del equipo mediante API 579. Fue suficiente la aplicación del nivel 2 de dicho estándar para demostrar que los defectos recategorizados eran aceptables. Debido a la falta de información fueron asumidas ciertas suposiciones, todas ellas conservadoras, relativas a la tenacidad. La figura 4 presenta el diagrama FAD resultante de la aplicación de dicho estándar. El eje de las ordenadas indica una proporción de la posible falla por fractura ($K_r = 1$) y el eje de las abscisas indica una proporción de la falla por colapso plástico ($L_r = 1$). El tamaño del defecto real y el simulado fue de $2a = 5\text{mm}$ de profundidad. También, fue supuesto un defecto de tamaño muy superior, $2a = 35\text{mm}$. Ambos defectos se encuentran lejos de provocar la falla por fractura o por colapso plástico en las condiciones de diseño.

Figura 4. Diagrama de Análisis de Falla (FAD).

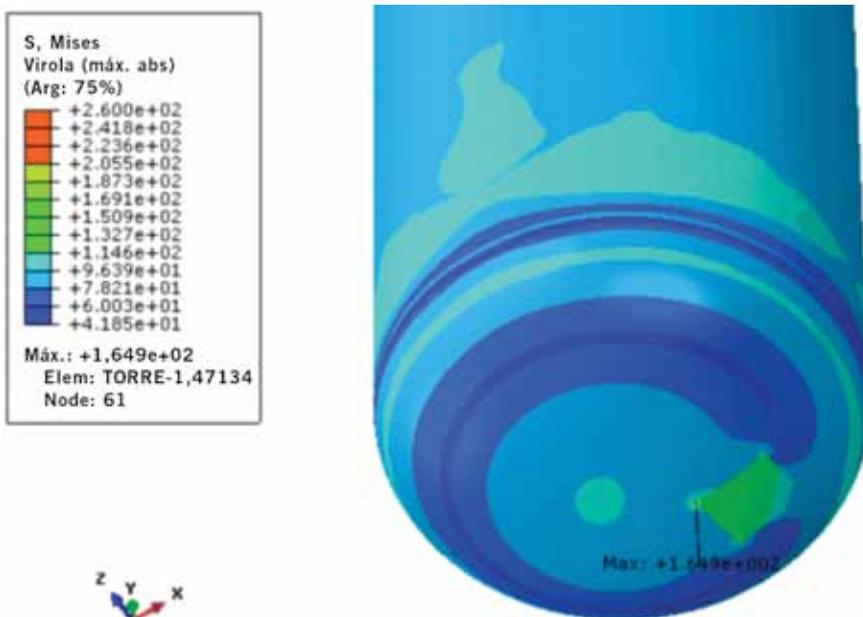
En la columna absorbidora de ácido sulfhídrico también fue necesario aplicar un análisis de aptitud para el servicio. La misma presentaba corrosión severa por sulfidación, que generó una pérdida de espesor de pared por debajo del mínimo admisible por el código constructivo en el casquete inferior y en la zona afectada por el calor de la soldadura casquete inferior -1ª virola. En esta última región, se evidenciaba una región de espesor disminuido a lo largo de la soldadura circunferencial, producto de la falta de alivio de tensiones y del mecanismo corrosivo.

Fue aplicado un nivel 3 de análisis según API 579 y simulación por elementos finitos para demostrar que, en la zona de menor espesor, la peor combinación de cargas y presión, generaba tensiones del 70% de la tensión admisible (ver figura 5). El equipo era apto para el servicio sin reparar.

Figura 5. Casquete inferior y primera virola de la absorbidora indicando las tensiones de Von Mises en el área con espesor reducido (casquete y soldadura casquete-virola).

Sin embargo, el análisis de las cargas actuantes por condiciones de sismo severas, reveló que la pollera de la columna debía ser cambiada por una de mayor espesor y así fue realizado. Otra modificación relevante que sufrió este equipo fue la realización del tratamiento térmico de toda la columna para adaptarlo a la condición de servicio letal por el contenido de ácido sulfhídrico que el equipo procesaría en el nuevo emplazamiento.
