Revegetación asistida de un área impactada en Neuquén

Por **Marcelo Sorba** y **Carlos Sampietro** (Apache Energía);
Walter Beccaria y **Miguel Rodríguez** (Proeco S.R.L.)

Como parte del abandono técnico definitivo del pozo AEA. Nq.LP-20, ubicado en el yacimiento Loma Potrillo, y en respuesta a los requerimientos de las autoridades de aplicación de la provincia de Neuquén, se desarrolló un Plan de revegetación, tomando como referencia la Disposición N° 226 de la Subsecretaría de Medio Ambiente.

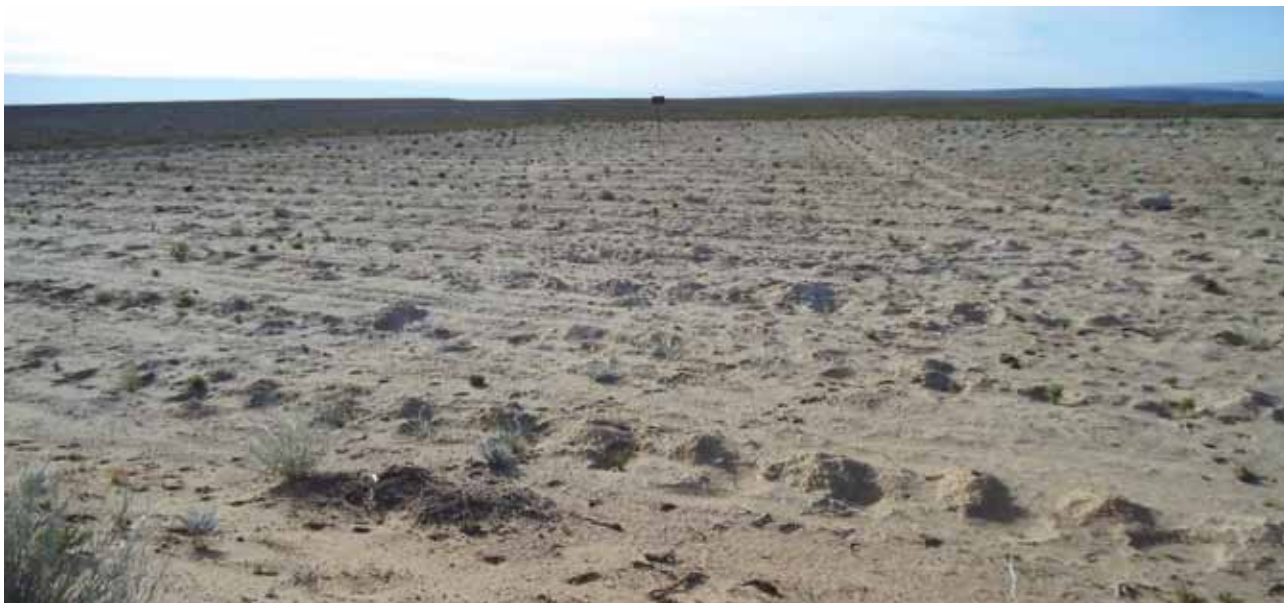
En la imagen siguiente se presenta el camino de acceso y la ubicación de la locación en estudio.

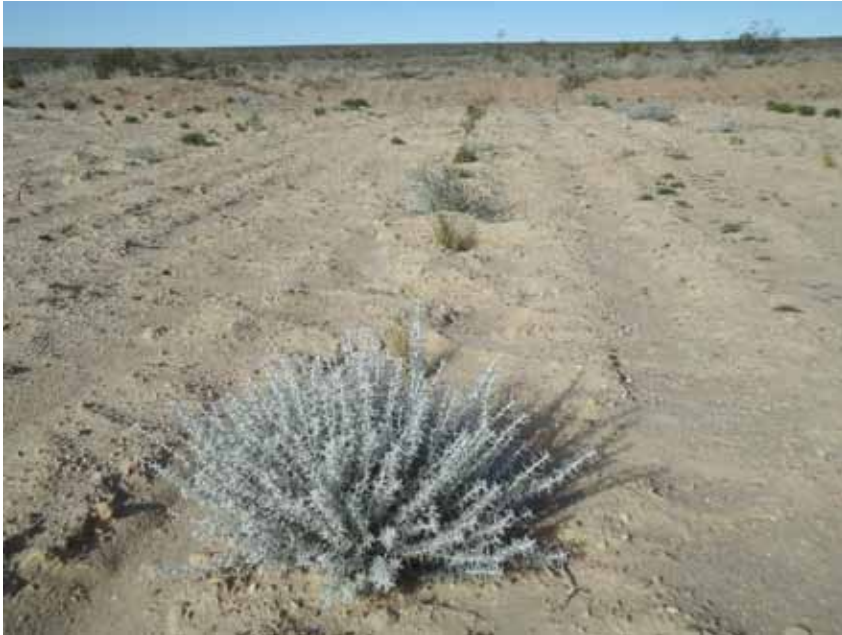
mas se hallan ubicadas: 200 metros al norte del punto Nq.LP-20 (E1), 210 metros al sur de la locación (E2) y a 140 metros al sudeste del punto (E3).

Para el reconocimiento previo de área y la definición de la ubicación de las estaciones, se utilizó la imagen Landsat correspondiente al segmento Picún Leufú procesada con Ozi Explorer.

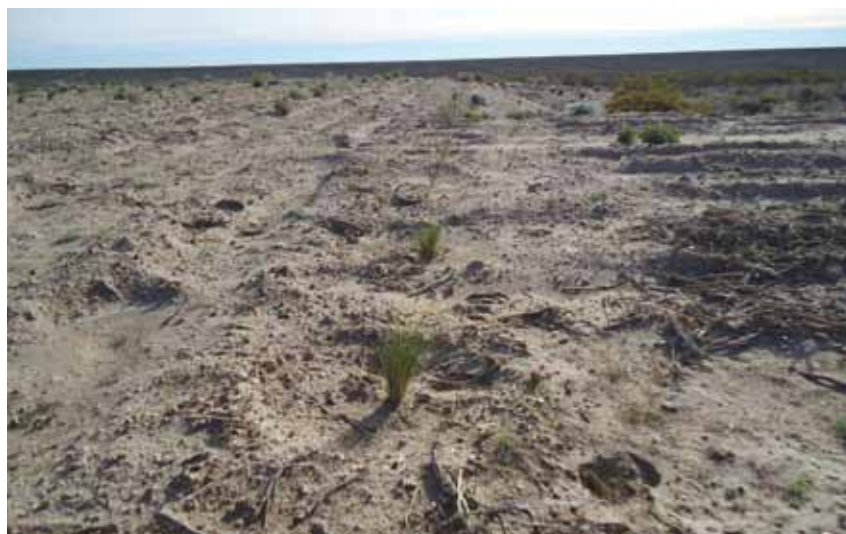
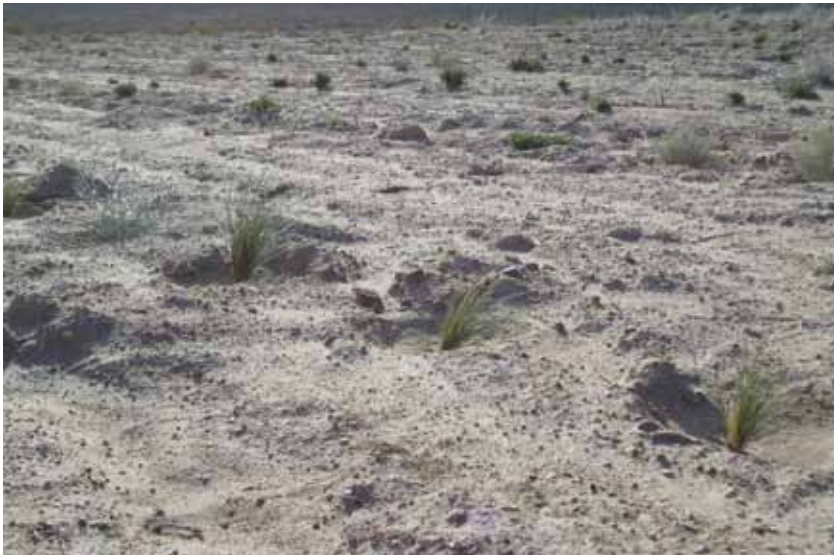
El proceso de plantación propiamente dicho consistió en reglar una fila por vez, en cada marca realizar un hoyo de aproximadamente el doble del volumen que el pan de tierra que contiene la planta, colocar la planta algo por debajo del nivel del suelo, comenzar a tapar el hoyo con la misma tierra que se extrajo aproximadamente hasta la mitad, colocar entre 8

y 9 gramos por hoyo de un hidrogel (polímero de alta capacidad de hidratación) combinado con una dosis de fertilizante base (NPK) y una fitohormona estimulante del desarrollo radicular; luego se completa el rellenado del pozo con tierra de superficie.
