# Experiencia de revegetación

con ejemplares de palo santo y  
algarrobo blanco

## en un área petrolera del bosque chaqueño de Formosa

Por **Pablo Arabadjian**, **Irene Rives** y **Diego Rosa** (Madalena Energy Argentina SRL.)

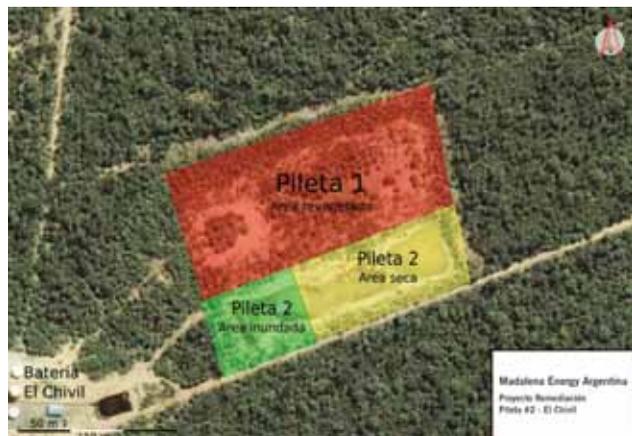
Figura 2. Sectorización área afectada.

El área, que ocupa unos 40.000 m<sup>2</sup>, con 250 m de largo y 160 m de ancho, constaba de tres piletas excavadas, cuyos taludes se elevaban alrededor de un metro y medio sobre el suelo. La primera de las piletas, denominada Pileta 1, nunca fue utilizada y sufrió un proceso de revegetación natural (Figuras 1 y 2). Al momento de la caracterización se encontraron algarrobos (*Prosopis* sp.), vinal (*Prosopis rus-cifolisa*), vinalillos (*Prosopis vinalillo*) y breas (*Parkinsonia praecox*). Esta pileta presentaba evidencia de ser utilizada por el ganado para proveerse del agua de lluvia acumulada.

Por el contrario, la Pileta 2, de tamaño menor, se encontraba separada en dos piletas menores, una de 80 x 55 m, que contenía agua de producción e hidrocarburos; y la otra de 120 x 55 m con evidencia de hidrocarburos en los taludes y en el fondo y acumulaciones salinas de gran extensión (Fotos 1 y 2).

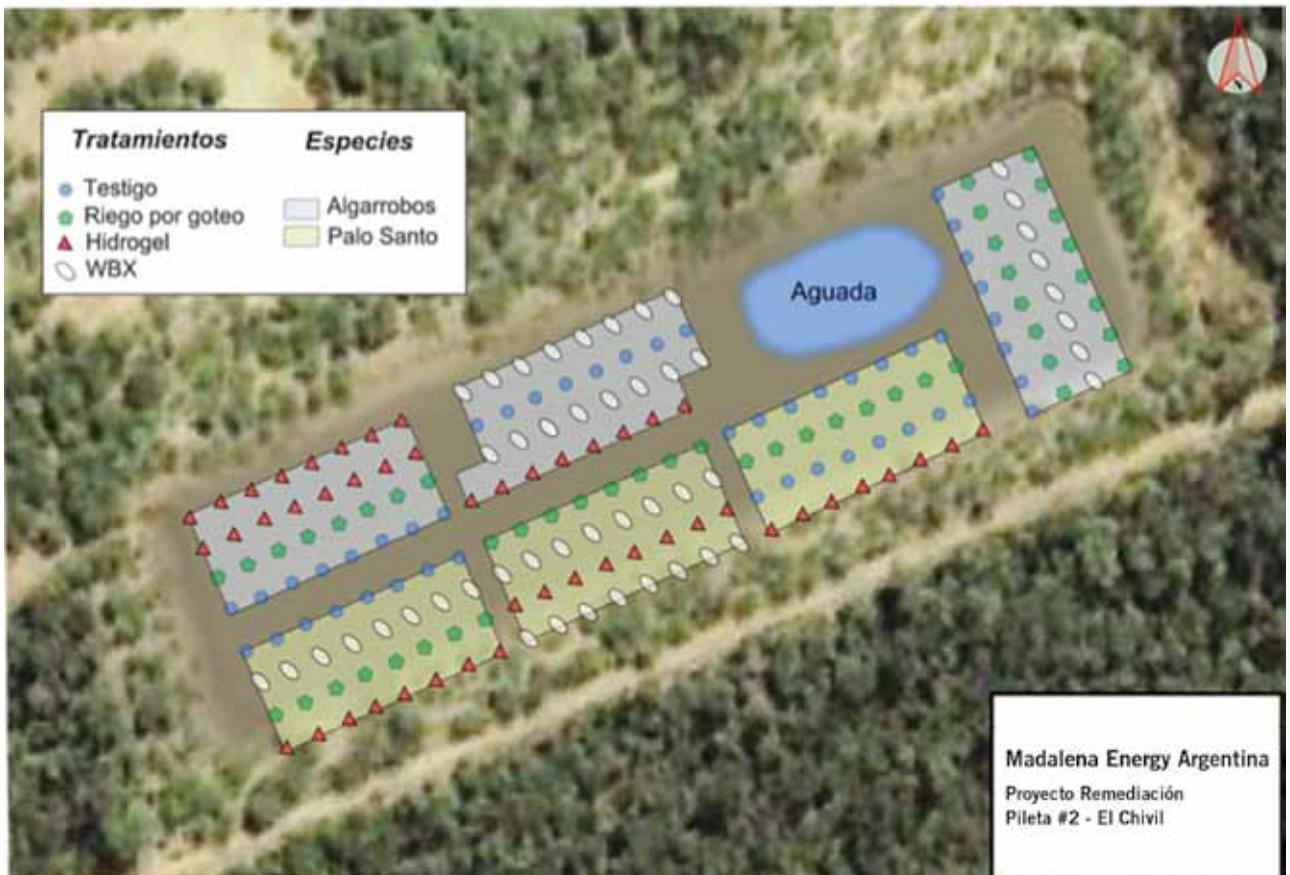
Figura 6. Plantaciones y tratamientos.

En abril de 2015, Madalena Energy junto a la Escuela Técnica El Quebracho dieron inicio a la forestación con las especies seleccionadas. Con el fin de evaluar el comportamiento de las especies plantadas frente a distintos sistemas de riego, se aplicaron tres tratamientos de riego y un testigo. Las técnicas incluyeron riego por goteo, hidrogel y un sistema de almacenamiento de agua, cuya denominación comercial es waterboxx, en adelante WBX. La figura 6 muestra la disposición de las especies arbóreas y los tratamientos aplicados.

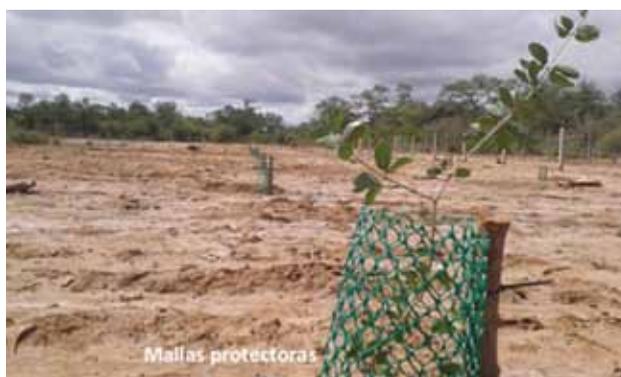
Foto 8. Protección de plantines con malla plástica.

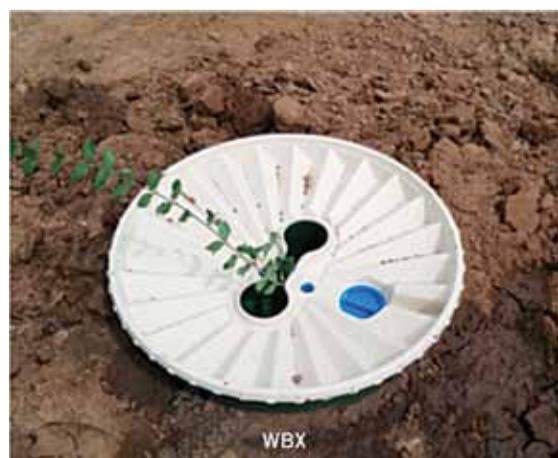
**WBX: acumuladores de agua** (Figura 7). Los acumuladores de agua proveen la acumulación, el almacenaje y la descarga del agua atmosférica o humedad relativa ambiente a partir de la captación del agua producida por condensación; regula la estabilidad térmica del suelo y del aire de día y de noche; evita la evapotranspiración potencial del suelo y de la planta por efecto del sol y del viento; posibilita la plantación y la supervivencia de árboles, arbustos y plantas en zonas áridas y semiáridas promoviendo un aparato radicular principal, pivotante, de exploración profunda que contacta con el agua capilar retenida en el microporo alejado de la presión climática de la evaporación.

Foto 7. Sistemas artificiales de retención de agua.

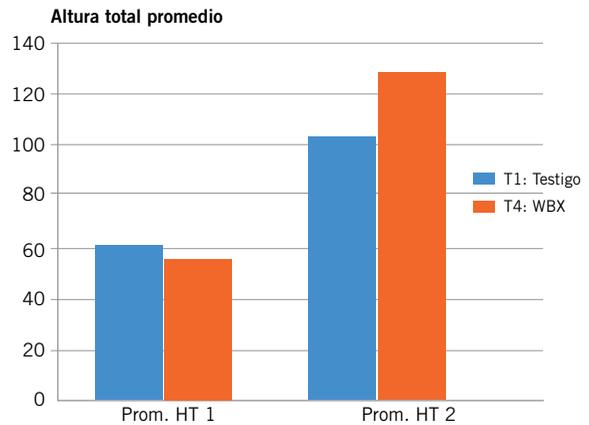
Las alturas de la primera medición de los dos tratamientos fueron prácticamente iguales. Sin embargo, las alturas de la segunda medición fueron diferentes: promedio de HT de WBX fue de 128,5 cm mientras que el promedio de HT del Testigo fue de 103,7 cm.

Figura 8. Crecimiento en altura. Comparativa.

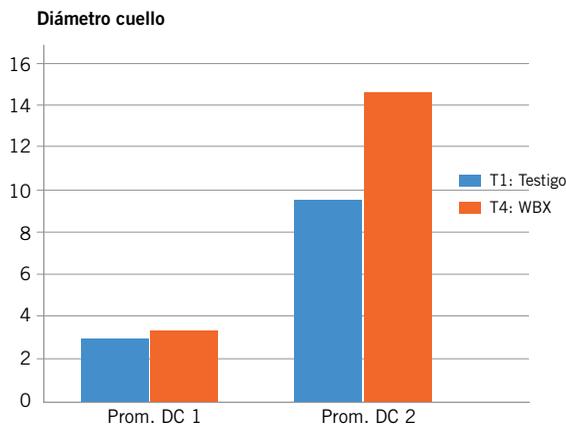
Figura 9. Diámetro de cuello comparativo.

En cuanto al DC 1, los valores también eran prácticamente iguales, pero el DC 2 tuvo una diferencia de 5,12 cm (14,72 cm para WBX y 9,6 para testigo).

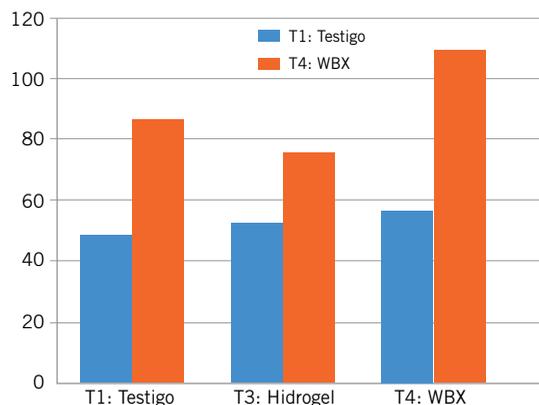
En el caso de los ejemplares de palo santo, se observaron resultados similares, mostrando mejor crecimiento aquellos sometidos al uso de acumuladores artificiales de agua, particularmente el WBX.

Los ejemplares sometidos a tratamiento de riego por goteo no pudieron ser evaluados, ya que no hubo un aporte constante de colaboración para el riego y se comportaron prácticamente igual que los testigos.

Figura 10. Resultados del crecimiento de Palo santo.
