Durante 2016, Transportadora de Gas del Sur (TGS) sufrió una falla en servicio en una de sus líneas principales. Esta línea se encuentra en operación desde 1974, es de 30" de diámetro, 8,74 mm de espesor API 5L -X52 MAPO 60 kg/cm², revestimiento asfáltico. La falla es produjo a 5 km de la descarga de una planta compresora.

Defectos de fabricación: una amenaza creciente en la región

Por *Ing. Mariana Corsico* e *Ing. Sergio Río* (Transportadora de Gas del Sur S.A.)

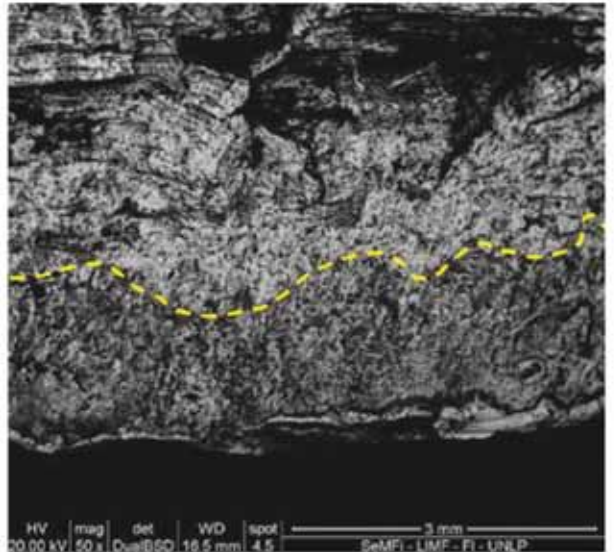
Figura 10. Caracterización de superficie de fractura.

Superficie de fractura, zona de propagación. Referencia D (Figura 10). Se observan estrías del orden del micrón, señaladas por flechas. SEM, 10000X. Las estrías podrían estar relacionadas con un proceso de fatiga. Esta

hipótesis requiere de análisis complementarios para ser confirmada.

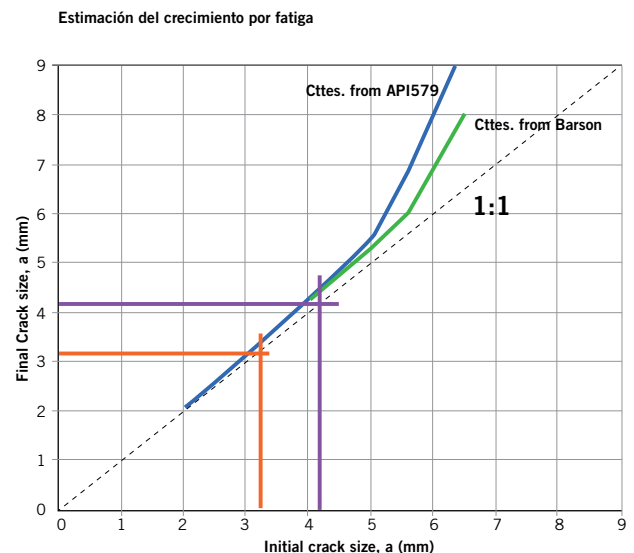
Por otro lado, en base a registros histórico de presiones en el ducto de los 10 años anteriores a la falla se realizó el cálculo de ciclos de carga y en función de la ley de París, se determinó que, para los tamaños de grietas iniciales calculados, no se espera un crecimiento significativo del defecto debido a la fatiga (Figura 13).

Tampoco es esperable que el crecimiento pueda estar asociado a fatiga de bajo ciclo relacionada con el medio, dado que la cañería se encontraba en una zona del terreno estable.
