El efecto de la calidad de crudos en una torre de destilación

Por **Fabián G. Lombardi**

Este trabajo analiza los hechos y el costo que trajo a la Refinería Campana la severa obstrucción de la zona de lavado generada por sólidos, detectada en 2011 durante la parada de la planta, y reflexiona sobre la importancia de operar con la menor cantidad de sólidos y sales posible en el crudo y con un riguroso seguimiento del lavado en la torre fraccionadora.

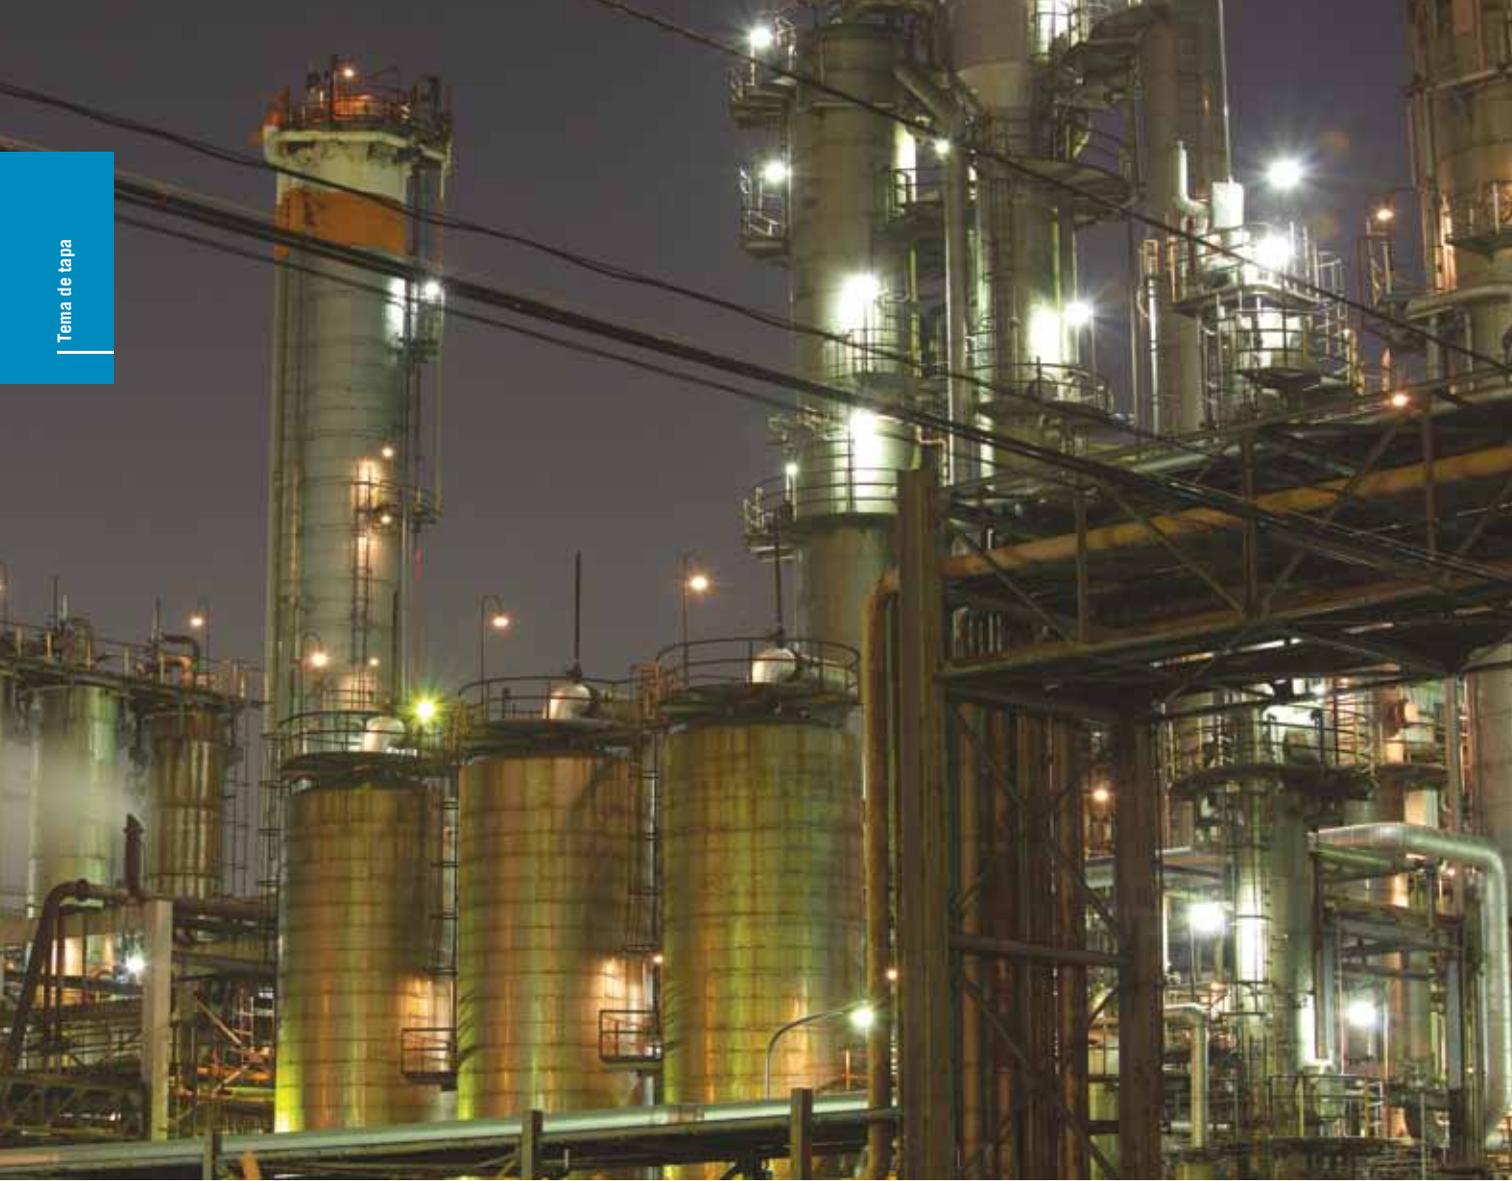
El *gamma scanning* de la torre de destilación atmosférica de crudo mostró los siguientes resultados: la torre poseía sus internos sin daños mecánicos apreciables y el perfil de líquido y vapor era normales en todos los platos excepto en el 39 y el 40, según se muestra en la figura 1.
