# Posibles causas del accidente de la plataforma Deepwater Horizon

Por *Gabino Velasco*

**El incidente en el Golfo de México, mundialmente difundido por sus graves alcances, suscitó numerosos interrogantes acerca del eventual origen del problema. Aquí, se expone con rigor técnico un análisis de lo sucedido**

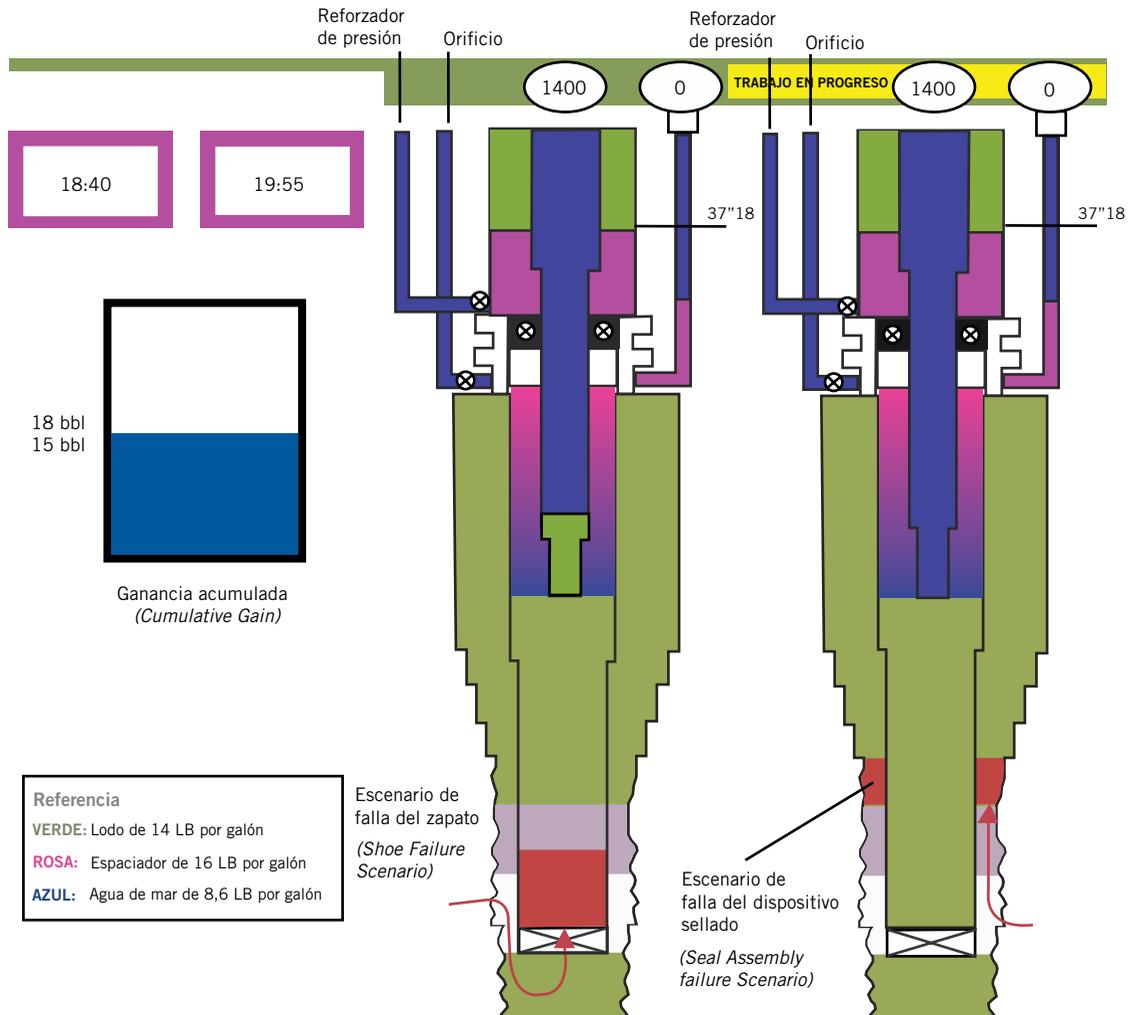
Gráfico 5

A las 20 horas, el operador se mostraba satisfecho con los controles realizados en boca de pozo con el tubo en "U" y ordenó proceder con el programa trazado, que consistía en terminar de desplazar el lodo con agua de mar y efectuar un tapón de cemento para el abandono temporario del pozo hasta que otro equipo se hiciera cargo de su puesta en producción (ver gráfico 5).
