Estudio de laminaciones

Por **Germán Gasillón, Darío Grenada, Matías Cardacce** (YPF S.A. - Integridad Logística)

Una descripción de las discontinuidades planares a partir de una inspección interna con herramienta de ultrasonido recto y la detección de anomalías.

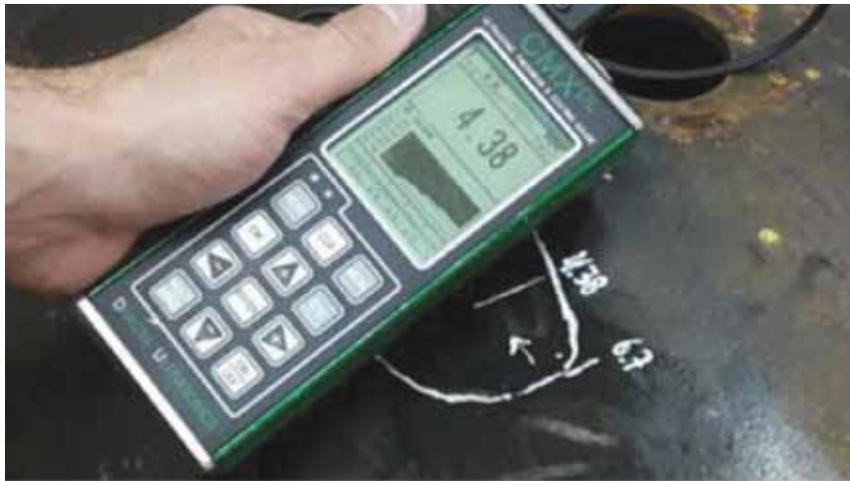
Para el dimensionamiento en campo de las anomalías informadas, se efectuó una revisión exhaustiva de los extremos de las discontinuidades, es decir que se realizaron barridos continuos con equipo de ultrasonido tratando de verificar que los extremos de las anomalías realmente muestren variaciones. En la figura 6 puede apreciarse la variación en las mediciones en el extremo de una laminación abierta y como se ve el perfil mediante la utilización de scan B.

Figura 6. Caracterización de extremo de laminación con UT.

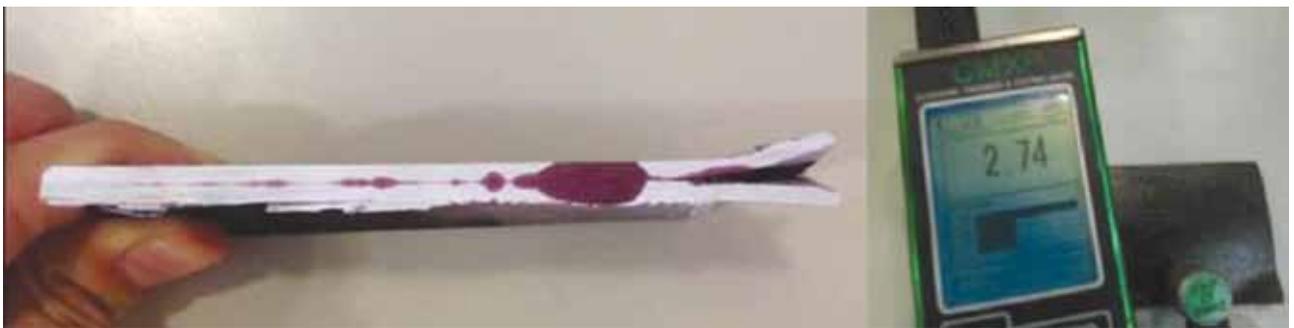
ralela, mediante ultrasonido se verifica que los bordes sean del tipo escalón. Al efectuar la medición, el salto de espesor es abrupto, pasando del espesor nominal al espesor donde se encuentra el defecto con un pequeño movimiento del palpador, como se observa en la figura 7.

Figura 7. Caracterización del perfil de una laminación paralela con UT.

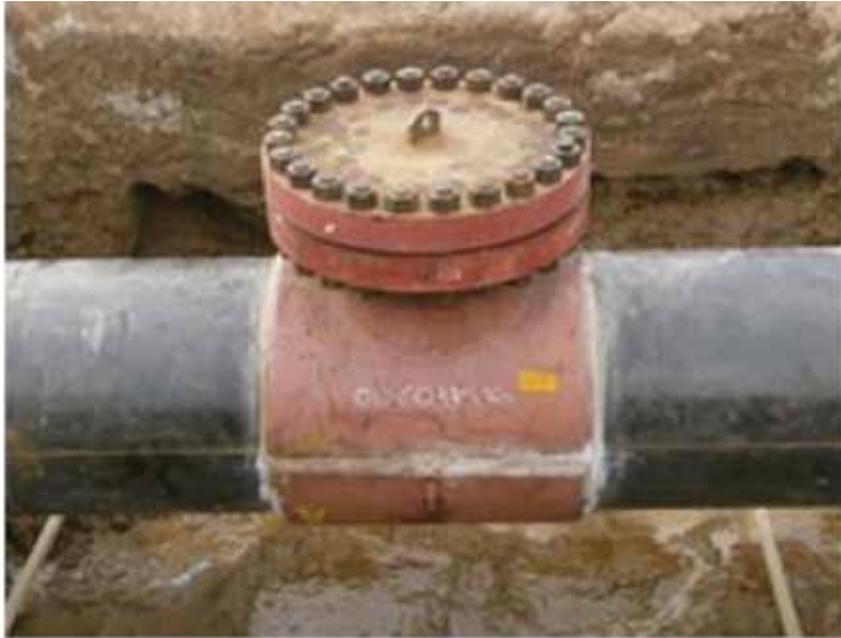
Para conocer el origen de los defectos, estudiar su comportamiento en el tiempo y obtener conclusiones, necesariamente hay que recurrir a ensayos destructivos. Para ello, con el ducto en servicio, se seleccionaron zonas en las que había laminaciones en la posición horaria 12.00, que estas tengan un tamaño menor al del cupón de una montura para que pueda estar contenido en el mismo (Figura 11), y que sean distintos tipos de anomalías. Finalmente se pudieron extraer 3 probetas que contenían 2 laminaciones informadas abiertas hacia adentro, y una informada como paralela. En el cuadro 5 se exponen como fueron informadas estas anomalías en la inspección interna, y en las figuras 12, 13 y 14 se observan las anomalías verificadas en campo luego de extraídas como cupón de montura.

Figura 11. Metodología de obtención de muestras.

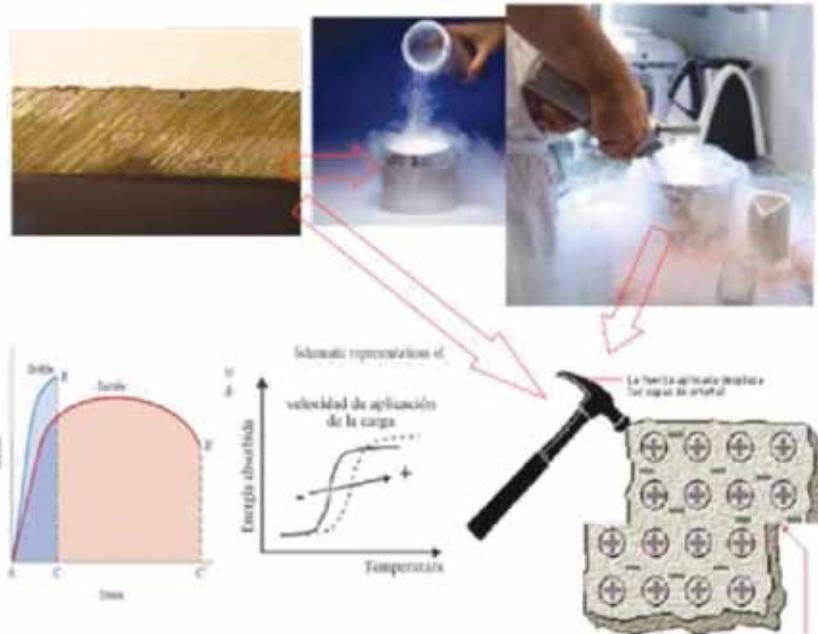
Figura 17. Esquema de ensayos realizados.

del ducto, o sea sin que se dieran nucleaciones y propagaciones de fisuras desde las mismas, pues se considera que si hubiera habido alguna fisura, en este ensayo se tendría que haber propagado frágil y haberse abierto al medio en dos hojas la chapa del caño (Figura 17).
